Colegio de Ingeniería
Dirección de Posgrado
Campus Mexicali

Análisis de defectos eléctricos en productos con tecnología BGA y medidas de control para reducir el scrap en Skyworks Solutions Mexicali

Mexicali, Baja California. Junio 2018

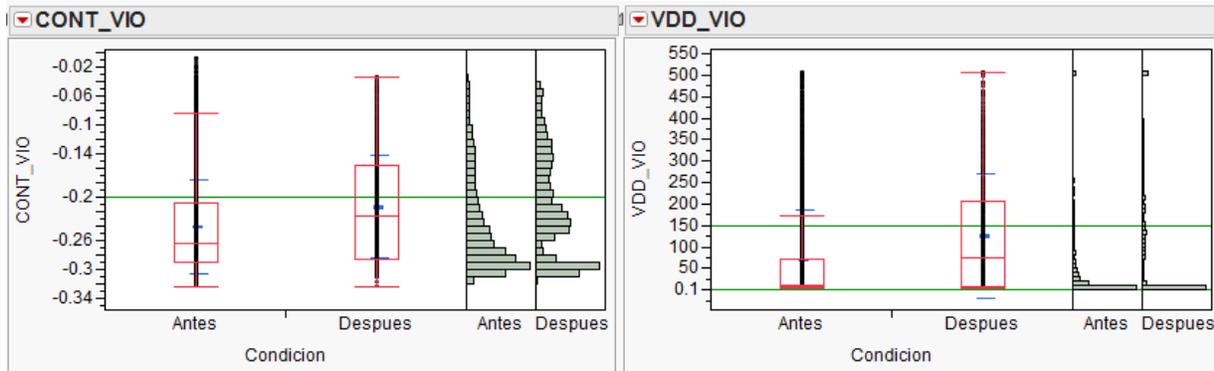
Sin embargo la teoría de que estas fallas se podrían estar ocasionando por las condiciones del equipo quedó descartada ya que no se mostró mejoría en la lectura de estas pruebas (ver Figura 21).

Figura 21. Histogramas de las pruebas CONT_VIO y VDD_VIO antes y después de brindar mantenimiento al equipo de prueba.

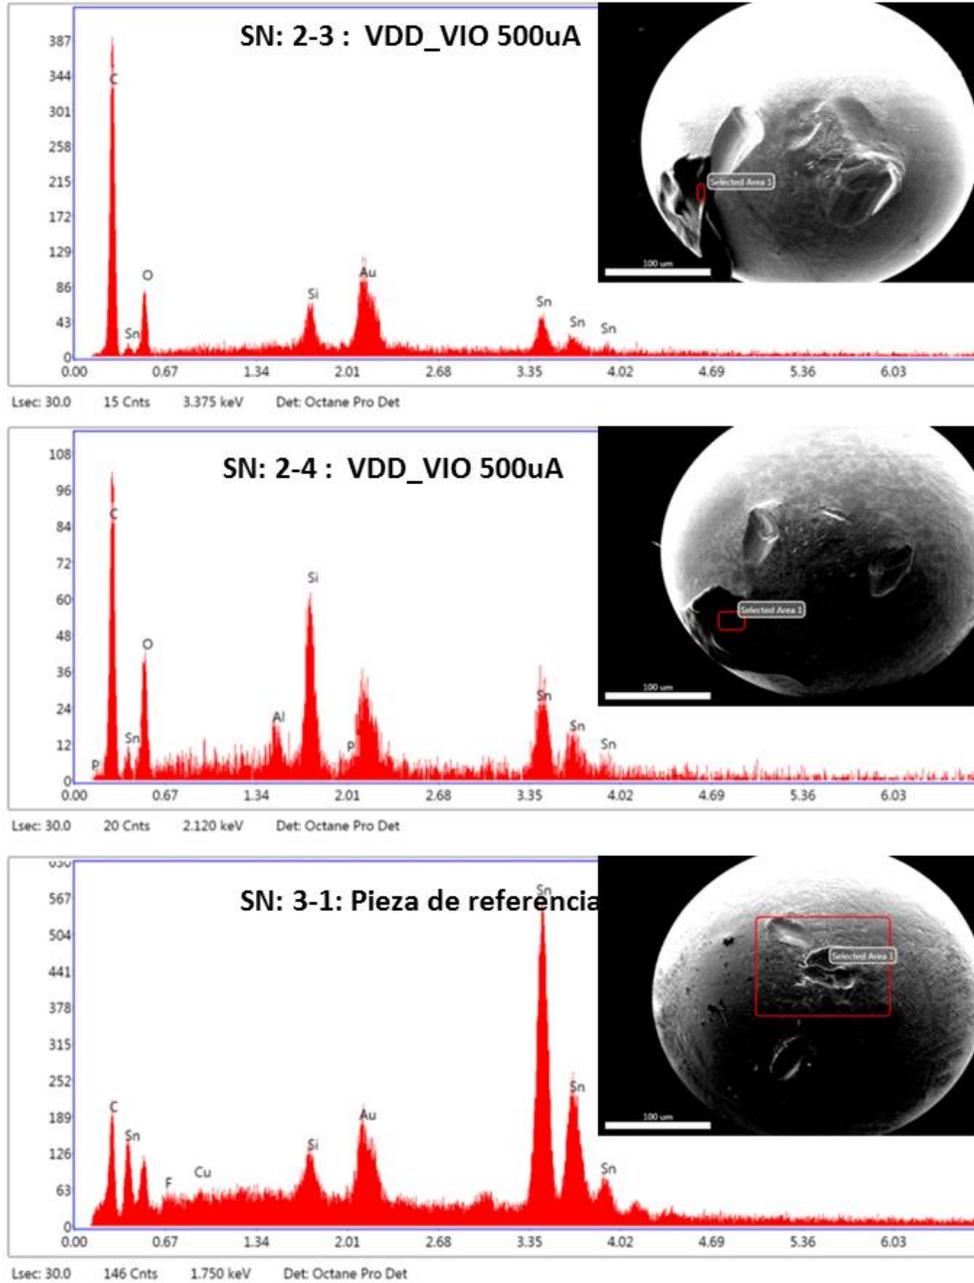
Figura 22. Resultados de EDX.

Los resultados indicaron que las piezas eran falsos rechazos ya que pasaban las pruebas en el laboratorio. Siguiendo la línea de investigación de falsos rechazos, la siguiente teoría era que las piezas de los lotes estaban llegando contaminadas al área de prueba y por tal motivo no era posible hacer el correcto contacto para medir eléctricamente las piezas, ya que cuando se envían piezas al laboratorio de análisis de fallas, las piezas son soldadas en un tablero de evaluación, mientras que en ATE las piezas son probadas mediante una interfaz de hardware con el equipo, que es el *fixture* y sockets.

Nuevamente se envió otra muestra de fallas al laboratorio para que esta vez se analizaran cuáles eran los componentes de la contaminación. En la Figura 22 se muestran los resultados. Se encontró un alto contenido de Carbono, el cual no pertenecía a los componentes de la pintura de *Shielding* que recubre la pieza.

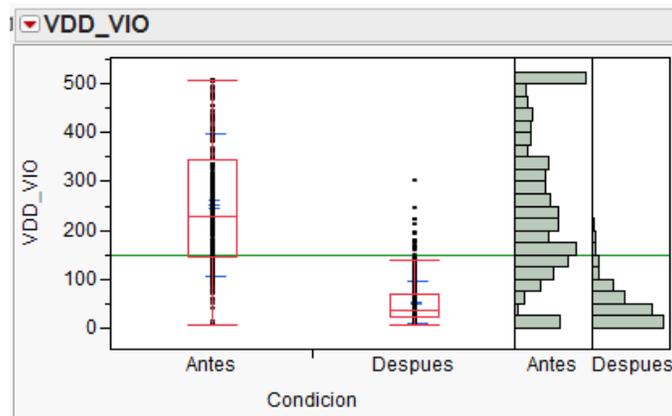
Dado que VDD_VIO es el parámetro con mayor porcentaje de pérdida, se tomó una muestra de 420 fallas de este parámetro, que luego fueron limpiadas manualmente con alcohol para remover cualquier tipo de residuos. La muestra fue probada por una segunda vez, se hizo una comparación entre los histogramas antes y después de la limpieza, en la Figura 23 se puede ver claramente la diferencia entre las dos. En la condición anterior el comportamiento eléctrico presentaba una distribución dispersa

hacia el límite superior con mediciones de hasta 500uA y una media de 252.113uA. Luego de realizar la limpieza la media bajó a 51.409uA, el porcentaje de fallas bajó de 57.14% a 4.09%, la desviación estándar se redujo de 145.597 a 43.746 (ver datos en Tabla 3).

Figura 23. Comparación de las distribuciones de la prueba VDD_VIO antes y después de la limpieza en alcohol.

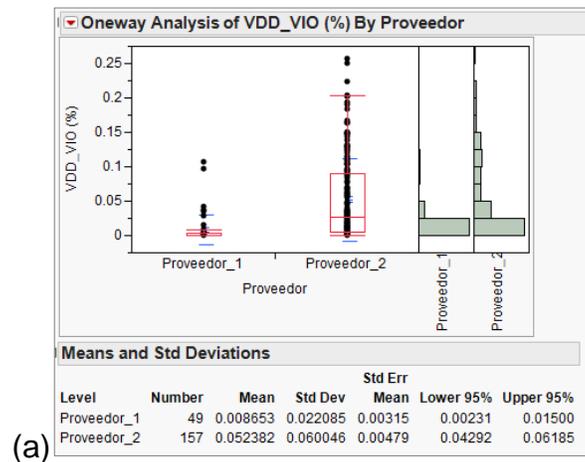
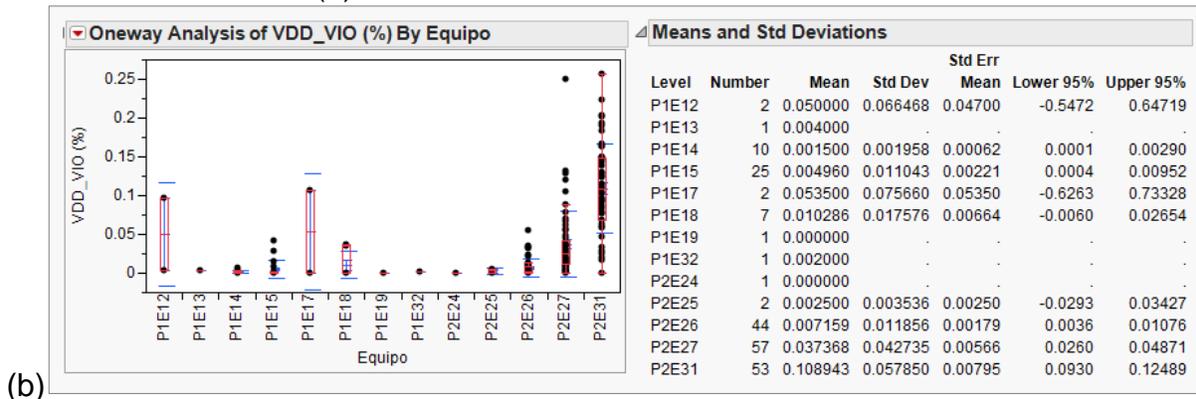
Debido a la magnitud del problema que se estaba registrando en la etapa de prueba eléctrica, los equipos que pertenecían al proveedor 2 fueron puestos en cuarentena el día 15 de Enero para evitar que más lotes fueran procesados.

Figura 25. Resultados del análisis de comunalidad.

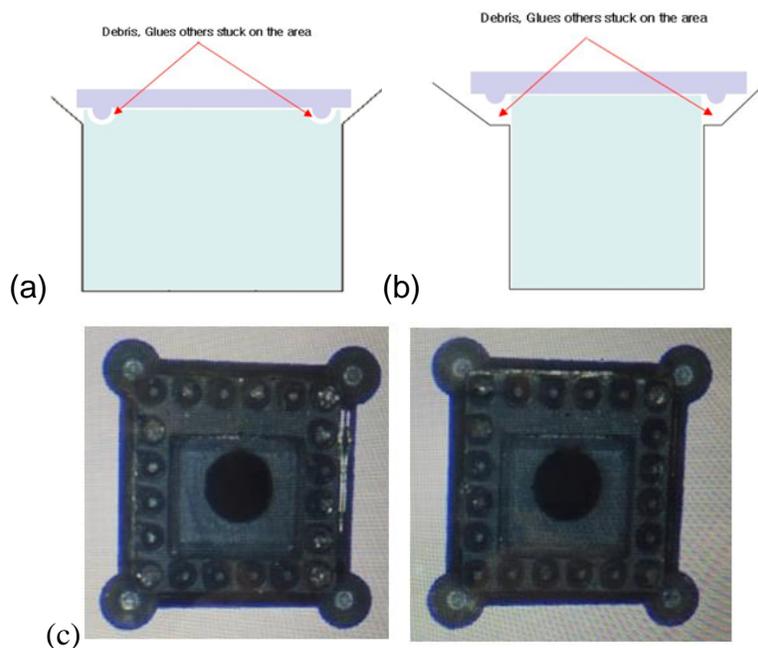
Figura 26. (a) Diagramas de Rubber (área azul) original (b) Diseño propuesto (c) Desgaste del rubber.

Se tuvo que rediseñar el *rubber* para evitar que entrara en contacto con las bolas y no permitir que los residuos por el desgaste se adhirieran a las bolas de soldadura. En la Figura 26 (b) se muestra el diagrama del nuevo diseño al *rubber*.

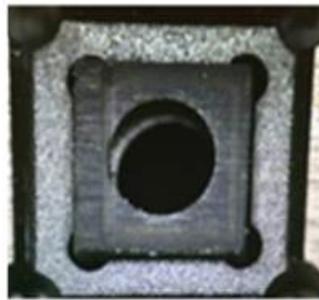
Figura 30. Segundo diseño al *rubber*.

El caso fue revisado una segunda vez por el equipo de ensamble y para la semana 14 se liberó un segundo diseño al *rubber* (ver Figura 30). Sin embargo para las semanas siguientes, el porcentaje de fallas de la prueba VDD_VIO se mantenía mayor al 1%.

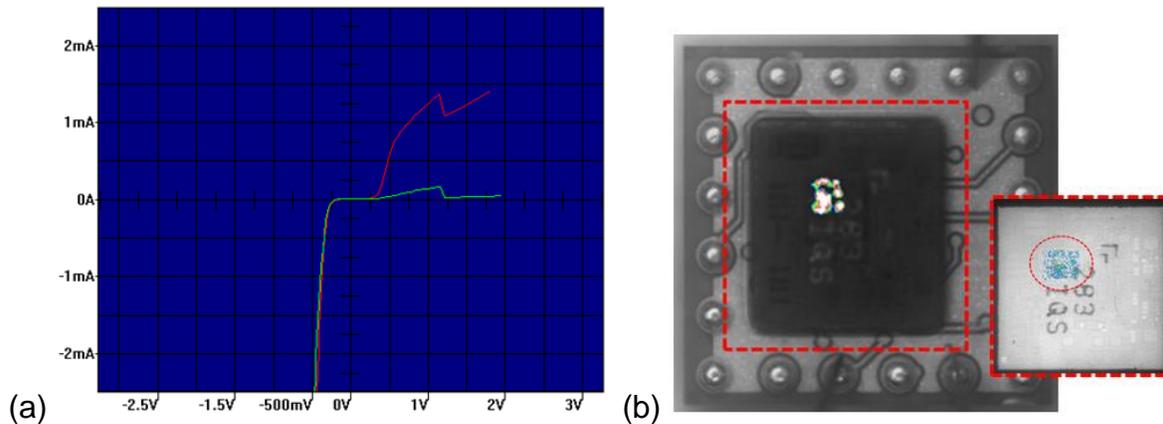
Entre las semanas 12 y 13 se enviaron nuevas muestras de fallas de VDD_VIO al laboratorio, a diferencia del caso anterior, estas muestras sí fueron confirmadas como fallas reales, en la Figura 31 (a) se observa la respuesta del producto al aplicarse voltaje. La línea verde es la respuesta de una pieza de referencia mientras que la línea roja es la respuesta de la falla enviada al laboratorio. En la Figura 31 (b) se muestra el resultado de la prueba de emisión de microscopía. La finalidad de esta prueba es iluminar la zona donde se concentra el defecto, ya que esta región es la que genera más calor del circuito. En las muestras que se enviaron al laboratorio, se encontró que la zona iluminada pertenecía al circuito del amplificador de bajo ruido. Este tipo de

defecto es consecuencia de las descargas electrostáticas o ESD por sus siglas en inglés.

Figura 31. (a) Trazador de curva (b) Resultados de la prueba de emisión de microscopia.

El parámetro VDD_VIO no solo es susceptible a la suciedad, sino que también es sensible a las descargas electrostáticas. Se recomienda exigir a nuestros proveedores análisis periódicos de ESD a todos los equipos de manufactura del *wafer*.
