CENTRO DE ENSEÑANZA TÉCNICA Y SUPERIOR

Proyecto de Aplicación

**“Desarrollo de nueva reparación y capacidad para Plenum 2202623-3
en Honeywell Mexicali”**

Mexicali, Baja California a marzo del 2019

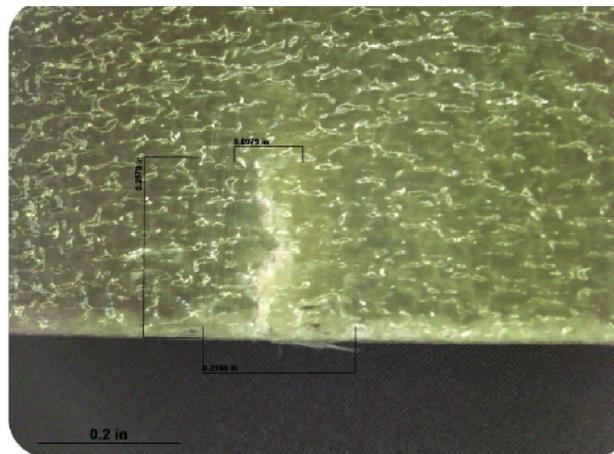
Figura 8. De-laminación – daño real

Esta condición no es aceptable. La de-laminación se define como una separación entre dos o más capas de tejido de vidrio previamente adheridas, como se puede apreciar en la Figura 7 y 8. Cuando no es visible, las de-laminación pueden ubicarse tocando la superficie del laminado con una herramienta de prueba de toma compuesta. Las áreas unidas producirán un sonido sólido. Las áreas de-laminadas sonarán huecas o muertas.

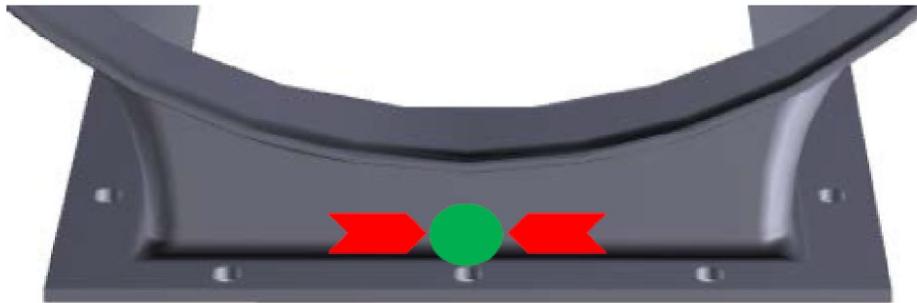
Figura 12. Conducto Moldeado del Plenum.

- Si el daño está a menos de 3 pulgadas (76.2 mm) del extremo ACM del Plenum
- Si el área dañada es más de 10 pulgadas cuadradas (65 mm²)
- Si el daño está a menos de 3 pulgadas (76.2 mm) del extremo del conducto moldeado del Plenum. Figura 12 muestra un punto de referencia de zona para dichas condiciones.
- Si el daño es más cercano a 3 pulgadas (76.2 mm) de la pestaña de contacto.

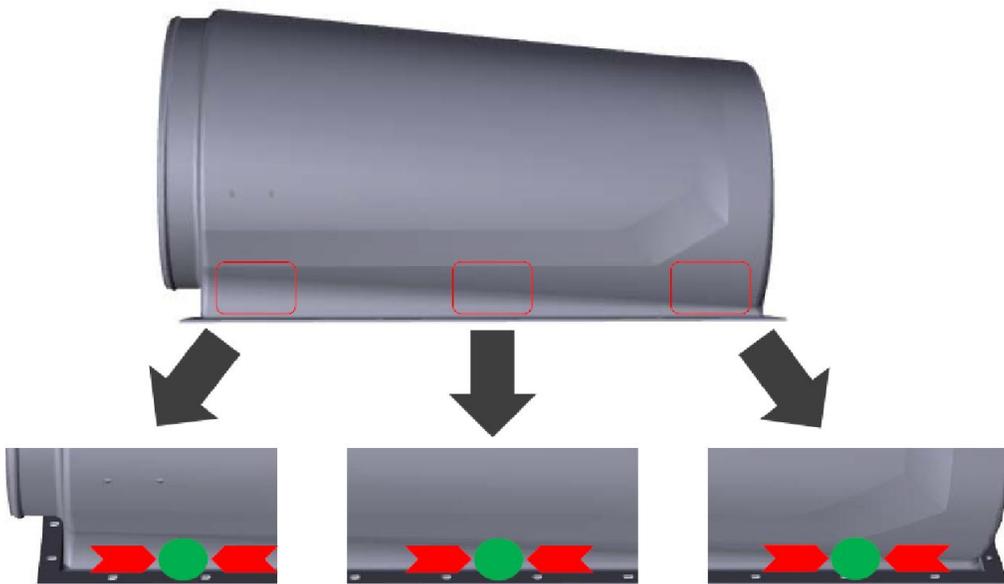
Figura 13. Superficie inferior de la pestaña en cada lado.

- Se pueden quitar y reemplazar tres capas de-laminadas, sueltas o pobre en resina, como máximo, de la superficie inferior de la pestaña del marco a lo largo de cada lado o en el extremo del conducto moldeado del Plenum como se aprecia en la Figura 13.
- Se pueden quitar y reemplazar dos capas de-laminadas, suelta o pobre en resina, como máximo, del Plenum en el extremo de la superficie de montaje con la Maquina de Ciclo de Aire (Air Cycle Machine, por sus siglas en inglés) tal como la zona se aprecia en la Figura 14.

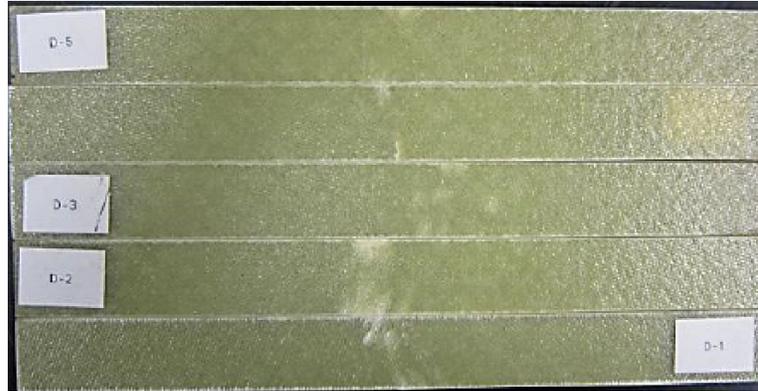
Se realizó un segundo experimento para determinar si es conveniente re trabajar/ reparar Plenums cuando daños o defectos son identificados. Para poder determinar cuánto es el impacto de los defectos en los Plenums, se realizaron intencionalmente los daños en pruebas de material para de esta manera realizar pruebas mecánicas de resistencia. Las siguientes figuras trata de mostrar alguno de estas pruebas utilizadas y dañadas intencionalmente.

Figura 16. Defectos provocados intencionalmente a Plenum

Los datos obtenidos, por cuestiones de confidencialidad no pueden ser compartidos y se mostraran de forma simbólica. Una vez concluida la prueba de validación 2, en la cual las probetas fueron sometidas a cargas (Peak Stress) de acuerdo a los requerimientos de dibujo, se pudo concluir que las piezas re trabajadas/ reparadas cumplieron y excedieron los requisitos para ser considerados como una excelente opción. La siguiente tabla muestra la información simbólica:

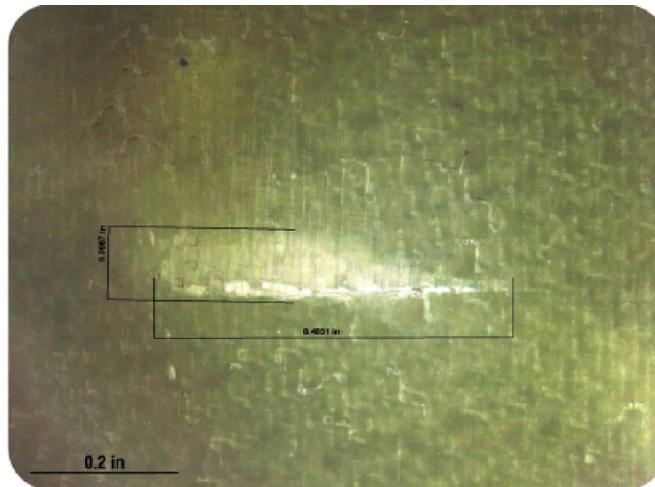
Figura 17. Defectos provocados intencionalmente a Plenum
