Tesis / Proyecto de Ingeniería e Innovación

**Rediseño de los procesos para la manufactura de los catéteres *Super Sheath* de 4.5F y 5F para incrementar el índice de desempeño (RTY)**

Mexicali, Baja California, Septiembre de 2020

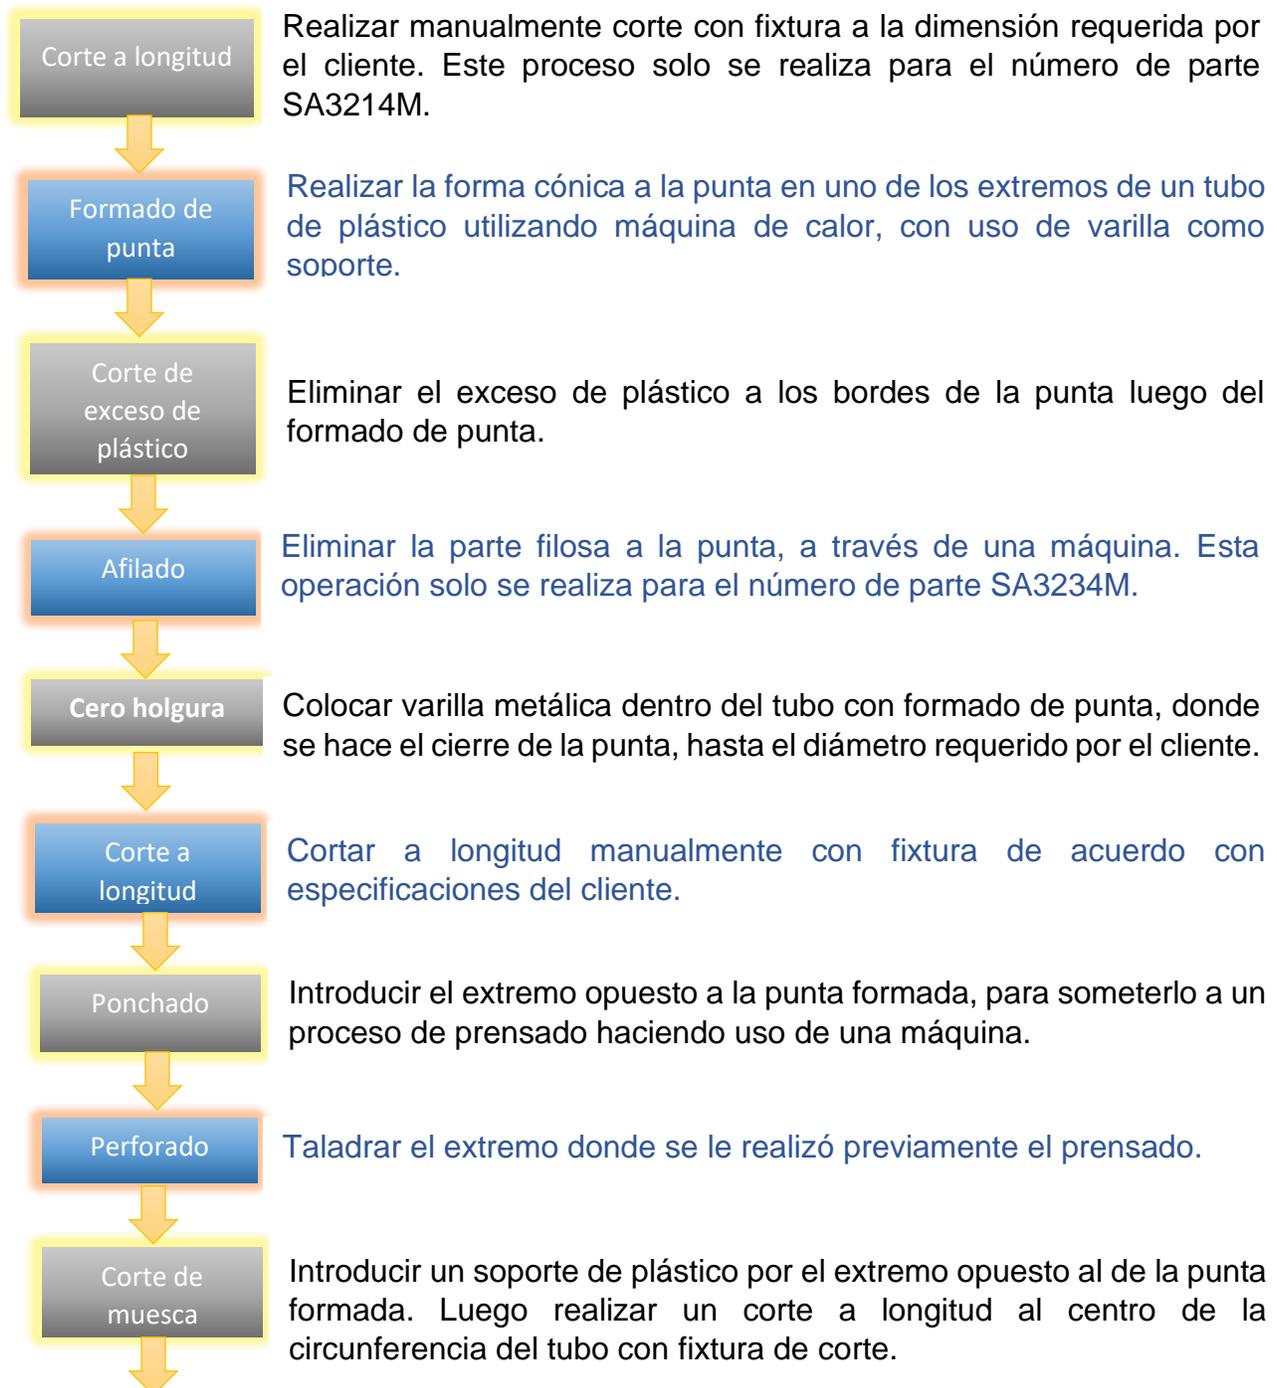
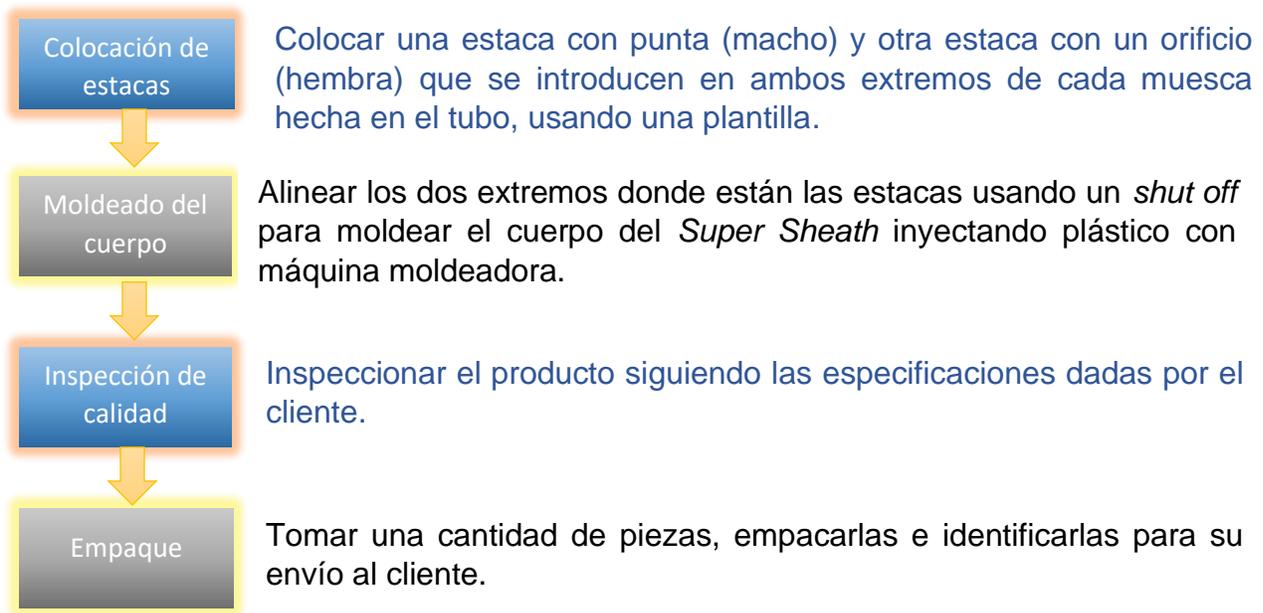
Figura 4. Diagrama de flujo de operaciones del SA3234M y SA3214M

Para llevar a cabo la manufactura de los dos números de parte SA3234M de 4.5F y SA3214M de 5.5F de *Super Sheath*, se realizaron 12 operaciones las cuales se citan en el diagrama de flujo indicado en la Figura 4.

Durante la ejecución de las operaciones mencionadas en la Figura 4, se han detectado una serie de defectos, motivo de análisis del del proyecto.

Tal como se describe en una de las operaciones mencionadas en la Figura 4; cada lote del número de parte es revisado por calidad a través de muestreos, donde una vez analizadas las piezas se pueden detectar diferentes defectos que pueden o no coincidir con los defectos encontrados durante el proceso de producción. Por tal motivo, por cada defecto detectado por calidad se genera una no conformidad interna.

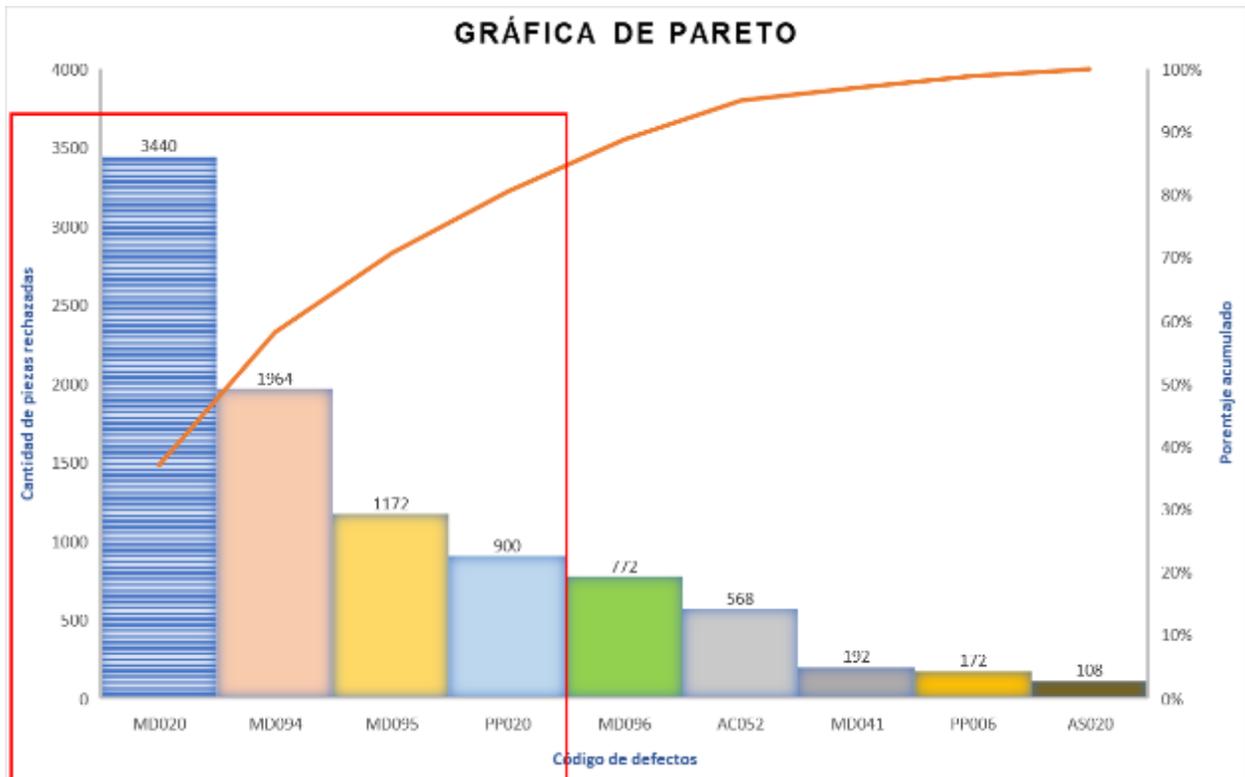
Figura 5. Cantidad de defectos de Enero a Diciembre de 2019 núm. parte SA3214M y SA3234M

De la cantidad de defectos acumulada por proceso de manufactura durante el 2019 se obtuvo una gráfica de Pareto, la cual se muestra en la Figura 5, además de una tabla donde se indica el código asignado a cada uno de los defectos que se presentaron

En la gráfica de Pareto en el eje de las Y se indica la cantidad de piezas defectuosas, y en el eje de la X se indica el código de defecto encontrado durante el proceso tanto para el número de parte SA3234M de 4.5F como para el SA3214M de 5.5F. Del lado derecho se muestra la cantidad de piezas acumulado (en porcentaje), donde la línea roja muestra la cantidad acumulada en porcentaje hasta llegar al 100% del total de piezas defectuosas presentadas durante el 2019.

Los principales fallos o defectos que forman parte del proyecto están marcados en el recuadro de color rojo de la gráfica, tal como se muestra en la Figura 5, lo que representa aproximadamente el 80% del total de las piezas defectuosas durante el 2019.

Es importante destacar que estos 3 fallos se repiten tanto en la gráfica de Pareto indicada en la Figura 5, así como en las gráficas de pastel de ambos números de parte en las Figuras 6 y 7, por consecuencia, el enfoque del proyecto estará centrado en la reducción de estos fallos a fin de lograr un incremento en el índice de desempeño acumulado (RTY) en los procesos de manufactura de los números de parte SA3214M y SA3234M a fin de cumplir con los requerimientos de los clientes a los que se les vende dichos productos.

Como primer fallo en la Figura 5 de Pareto tenemos el de tubo dañado, el cual puede estar indicado con el código MD020, PP020 o bien MD018, y representa el 46.73% de los defectos encontrados en proceso. Dicho problema se muestra en la Figura 9 y 10.

Como segundo fallo en la gráfica de Pareto de la Figura 5 tenemos el de exceso de plástico que está representado por el código de defecto MD094, y representa el 21.15% de los defectos encontrados durante los procesos de manufactura de ambos números de parte. En adición, tenemos el faltante de plástico como el tercer fallo principal indicado en la gráfica de Pareto antes mencionada, el cual es representado por el código de defecto MD094, y representa el 12.62% de los defectos encontrados en proceso de manufactura. Ambos fallos se muestran en la Figura 11 para mayor referencia.

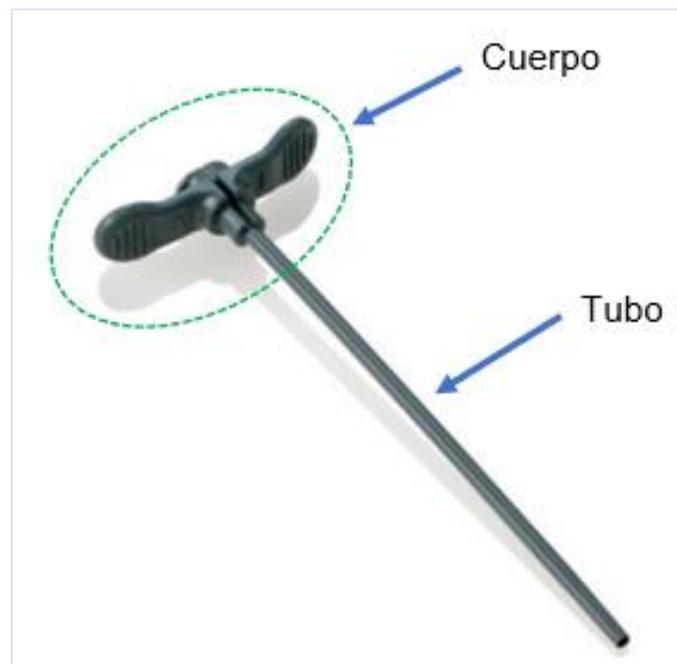
Figura 8. Partes que componen el *Super Sheath*

Cada número de parte de *Super Sheath* está conformado por diferentes números de parte de tubo plástico y diferentes longitudes, sin embargo, su forma es igual. A continuación, se muestran en la Figura 8 las partes que componen tanto al núm. de parte SA3214M de 5.5F como al núm. de parte SA3234M de 4.5F.

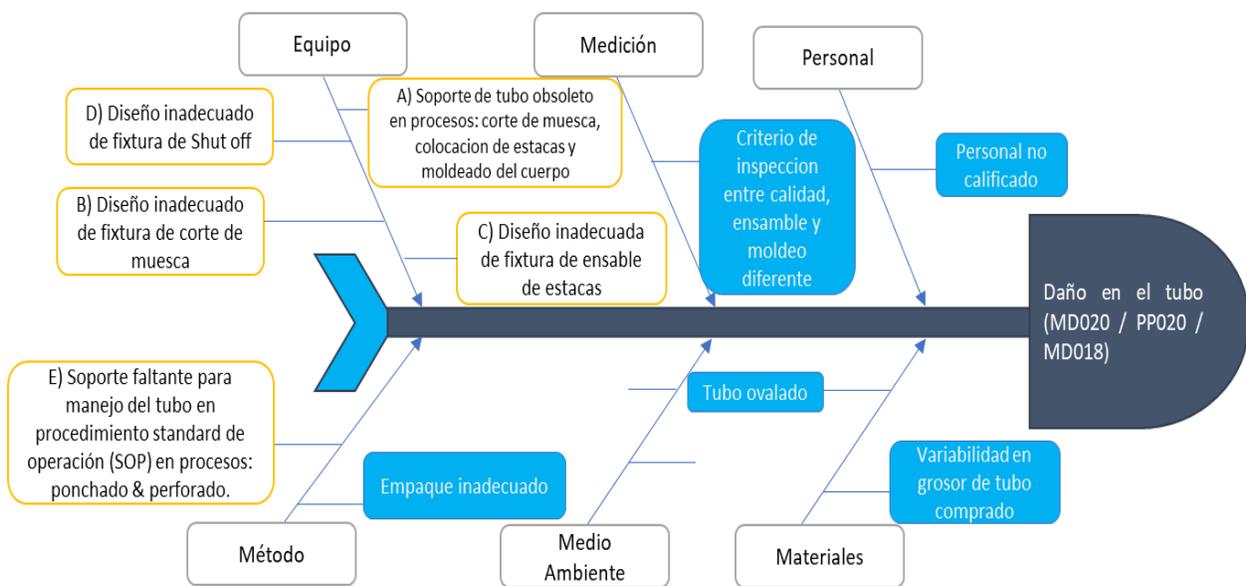
Figura 17. Diagrama de Ishikawa por daño en tubo

Cada diagrama de Ishikawa se muestra a través de las Figuras 17, 18 y 19, donde se marca en recuadros de color anaranjado, las causas raíz que fueron consideradas como las más importantes de acuerdo con la opinión de los que participaron en la lluvia de ideas.

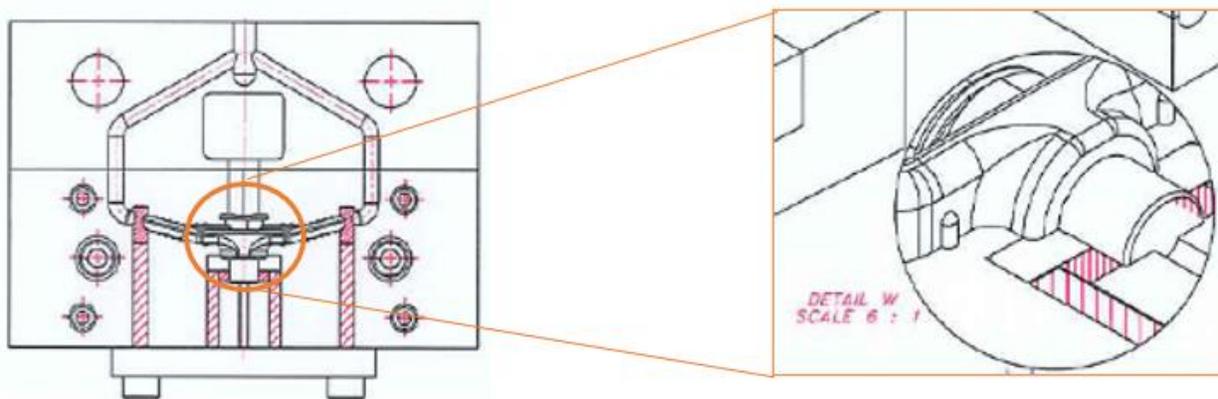
Figura 26. Diseño de Fixtura de *Shut off* usada en el proceso de moldeado del cuerpo

Como resultado de esta actividad se muestran en las Figuras 26, 27 y 28 los rediseños que se realizaron por fixtura y en la Figura 29 las mejoras que se aplicaron por proceso.

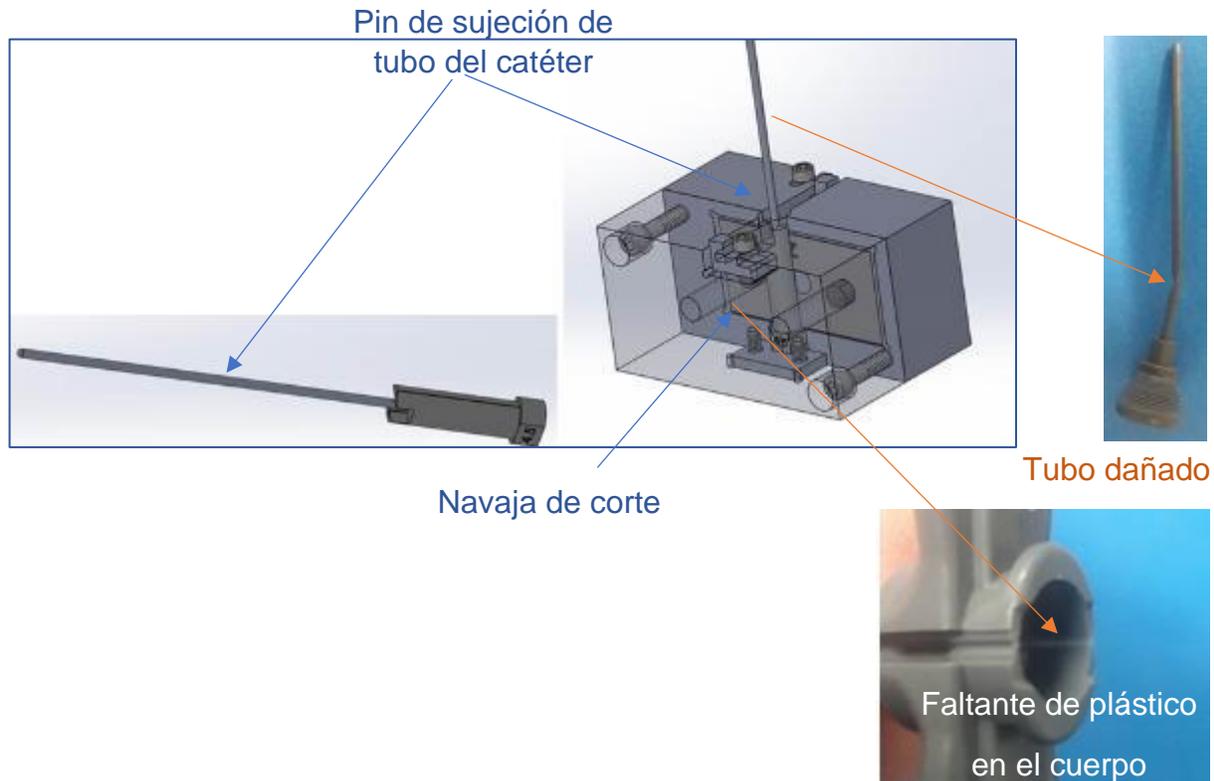
Figura 30. Pieza con tubo dañado & faltante de plástico en el cuerpo, y partes de fixtura de corte de muesca rediseñada

- a) Que el cambio propuesto, no reduzca o elimine los defectos de daño en el tubo y faltante de plástico en el cuerpo para los catéteres *Super Sheath* de 4.5F y 5.5F.
- b) Que se requiera realizar varias pruebas que requieran manufacturar más de un prototipo.

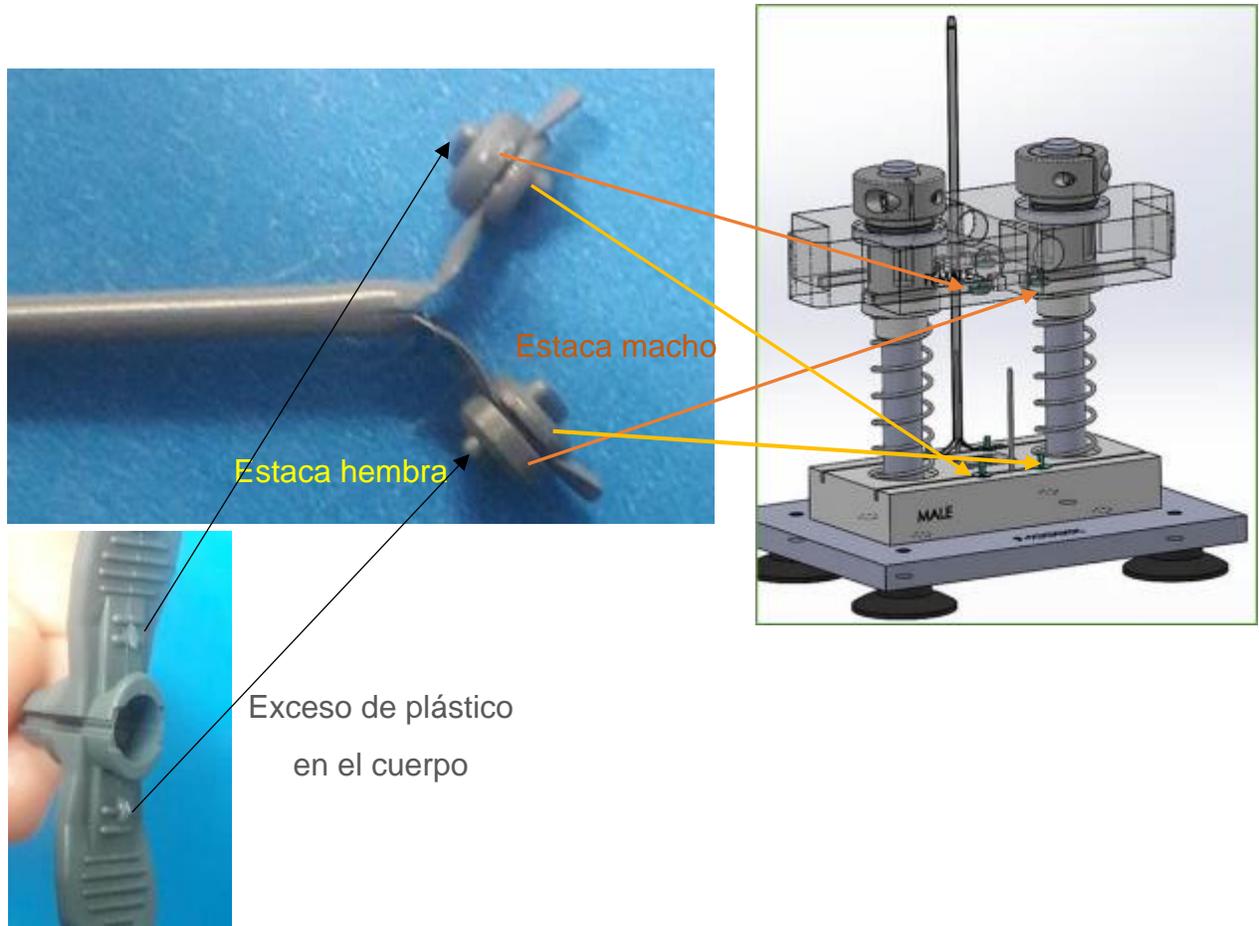
Figura 31. Pieza con exceso de plástico en el cuerpo y fixtura de colocación de estacas rediseñada

- a) Que el cambio propuesto, no reduzca o elimine el defecto de exceso de plástico en los catéteres *Super Sheath* de 4.5F y 5.5F.
- b) Realizar varias pruebas que requieran manufacturar más de un prototipo.

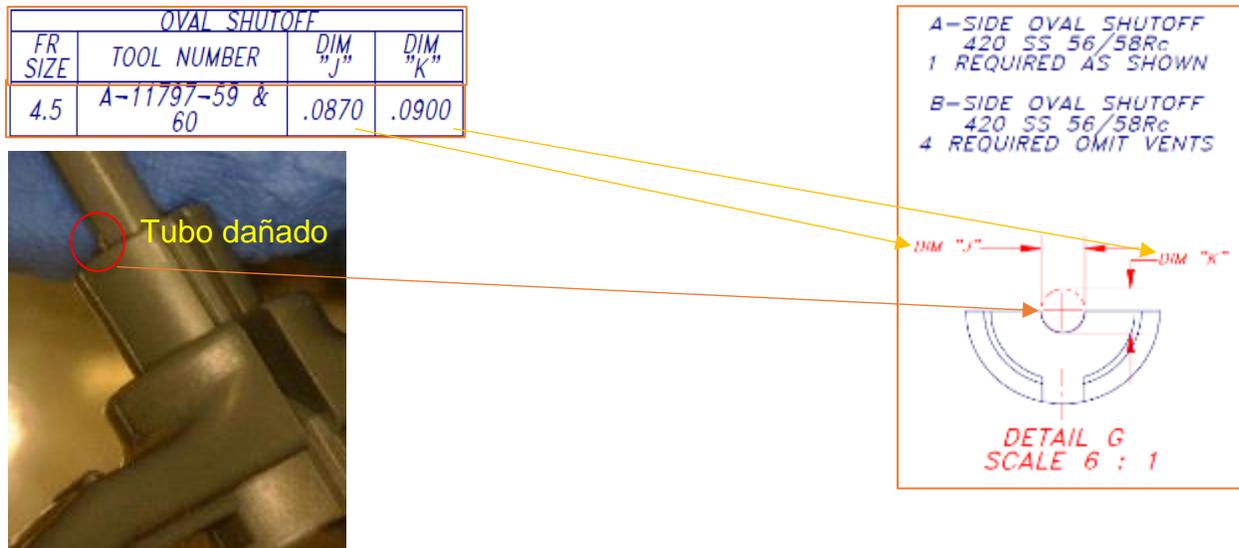
Figura 32. Catéter con daño en el tubo y detalle de dimensiones de fixtura de *Shut off* modificada

- c) Que el cambio propuesto, no reduzca o elimine el defecto de daño en el tubo en los catéteres *Super Sheath* de 4.5F y 5.5F.
- d) Que se requiera de varios ajustes en la fixtura hasta lograr el tamaño deseado en la dimensión J para así eliminar el defecto de daño en el tubo.
- e) Realizar varias pruebas que requieran manufacturar más de un prototipo.

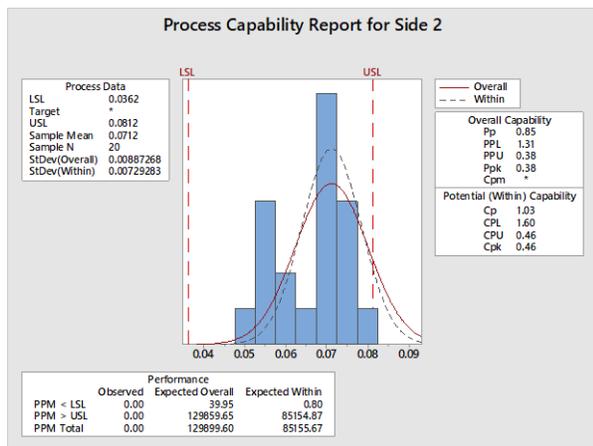
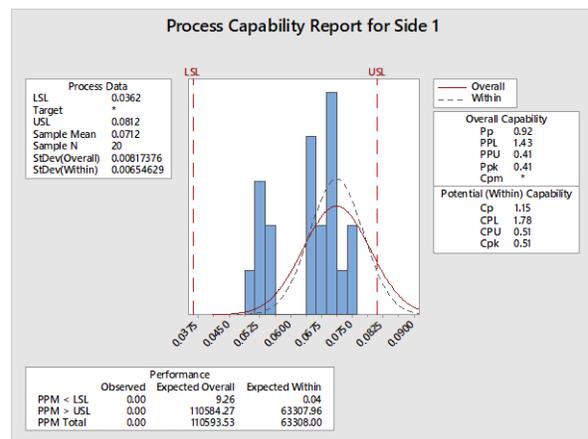
Figura 35. Grafica de resultados dimensionales con fixtura rediseñada  
Fuente: Elaboración propia

Con el fin de probar la fixtura de corte de muesca, se generó un primer prototipo, y se manufacturaron 20 piezas del SA3234M de 4.5F, la cual fue utilizada en el proceso de corte de muesca marcado de color anaranjado en la Figura 34.

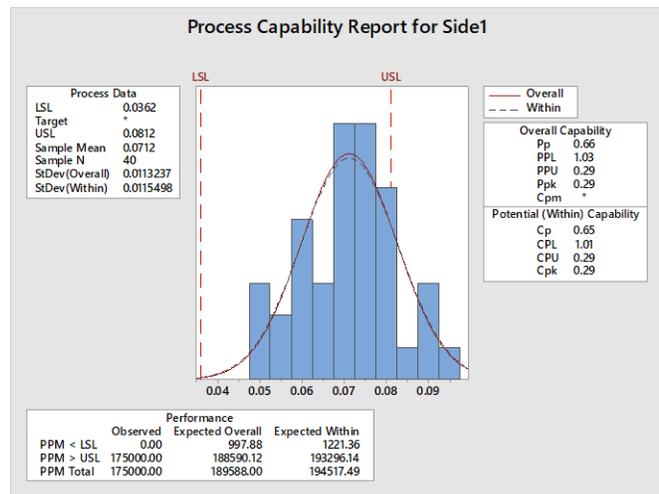
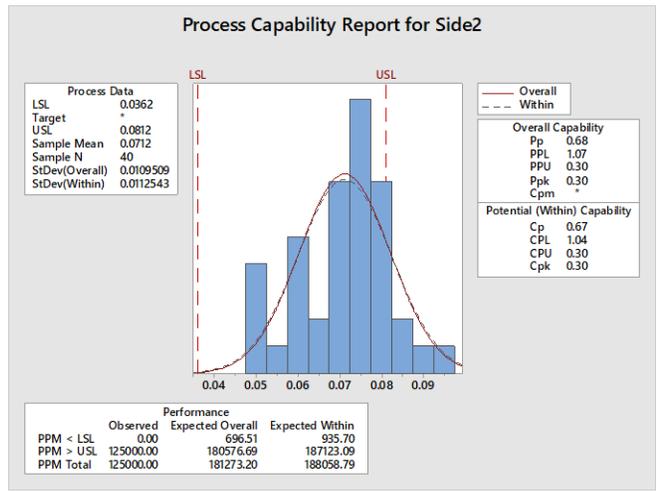
Figura 36. Gráfica de resultados de fixtura anterior

Como parte de un análisis hecho a la fixtura de corte del diseño anterior, se realizó la medición del corte de muesca a 40 piezas del núm. de parte SA3234M con el fin de comparar los resultados obtenidos de esta fixtura contra los resultados dimensionales de la fixtura rediseñada. Esta información se indica a través de la Tabla 15 y las gráficas en la Figura 36.
