**Centro de Enseñanza Técnica y Superior, CETYS
Universidad**

**Maestría en ingeniería e innovación con orientación en
Sistemas y Procesos Industriales**

Implementación de la Metodología 8D's para la Reducción de
Notificaciones de Calidad

En el presente proyecto de investigación titulado “Implementación de la Metodología 8D’s para la Reducción de Notificaciones de Calidad” realizado en la empresa BD Tijuana en la unidad de negocio de EMI “Electromechanical Instrumentation” con la finalidad de analizar la situación actual de EMI mediante la metodología 8D’s para presentar e implementar mejoras con el objetivo de reducir las notificaciones de calidad del proceso de ensamble.

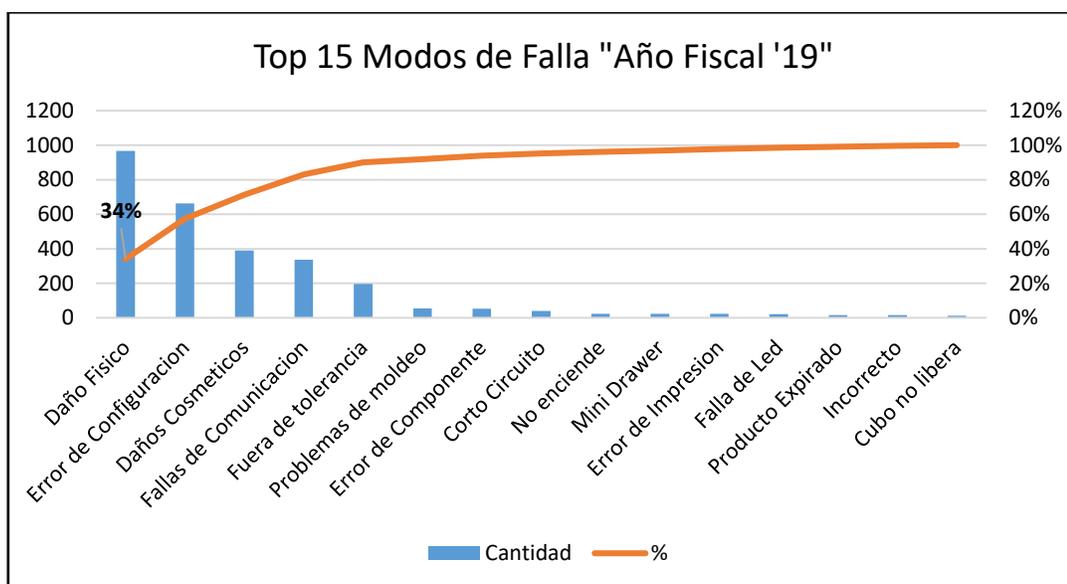
Figura 6: Pareto Modos de falla. Elaboración propia

La información obtenida se descargó a Excel para graficar y analizarlos. El primer grafico realizado fue Pareto de los modos de falla, identificando que Daño Físico es nuestro mayor contribuidor de Notificaciones de Calidad, representa un 34% del total como se muestra en figura 6.

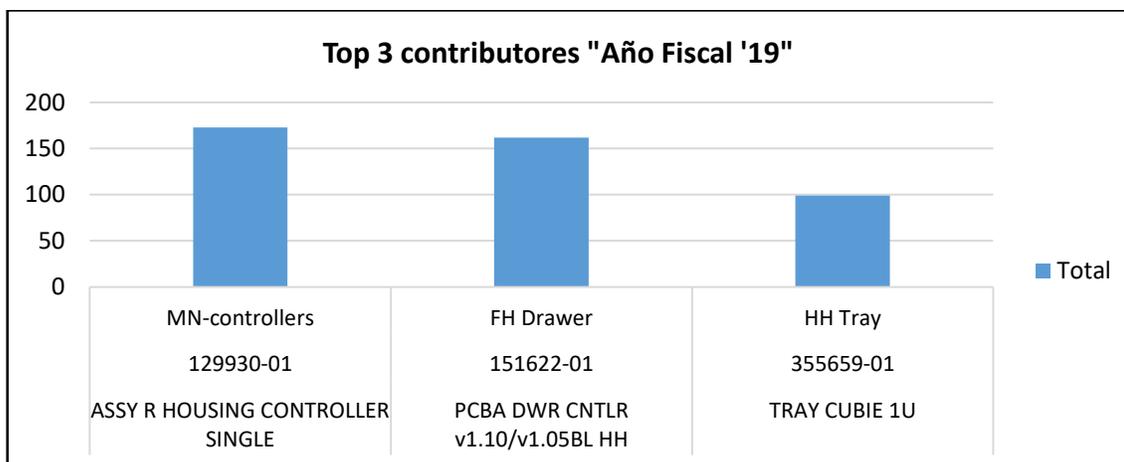
Figura 7: Pareto segundo nivel. Elaboración propia

Por último, se realizó un Pareto de segundo nivel para el Daño Físico con el objetivo de identificar los 3 principales números de parte que tienen mayor daño físico, los cuales se pueden observar en la figura 7. Los principales contribuidores son los siguientes:

- I. 129930-01 - ASSY R HOUSING CONTROLLER SINGLE
- II. 151622-01 - PCBA DWR CNTLR v1.10/v1.05BL HH
- III. 355659-01 - TRAY CUBIE 1U

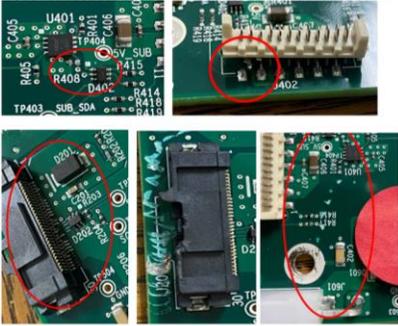
Figura 8: Alerta de Calidad 151622-01. Elaboración propia

BD		Alerta de Calidad Dispensing			
Elaborado por: Alonso Mendoza	PFT: Drawer	Origen: D. físico	Inicio: 10/Jun/20	Vigencia: TBD	No. de ctrj: ADC-20-003
<p>Debido a Daños durante el proceso de ensamble en 151622-01. Resumen de los daños son los siguientes:</p>

<p>La condición aceptable es tener la PCBA libre de daños. Se esta desarrollando y validandón fixture para protección de PCBA, sin embargo mientras se de el cambio es importante cuidar el proceso y el daño de las PCBA. Adicional Ingeniería esta en proceso de adquisición de Contenedores de PCBA para el cuidado de las mencionadas.</p>

Como actividad inicial de contención se generaron Alertas de calidad de los 3 principales contribuidores de daño físico con el objetivo de notificar al personal los problemas con mayor frecuencia e impacto. Estas alertas de calidad fueron colocadas en las áreas correspondientes una vez que el entrenamiento y registro del personal se llevó a cabo. La figura 8 es un ejemplo de la alerta de calidad para la placa 151622-01.

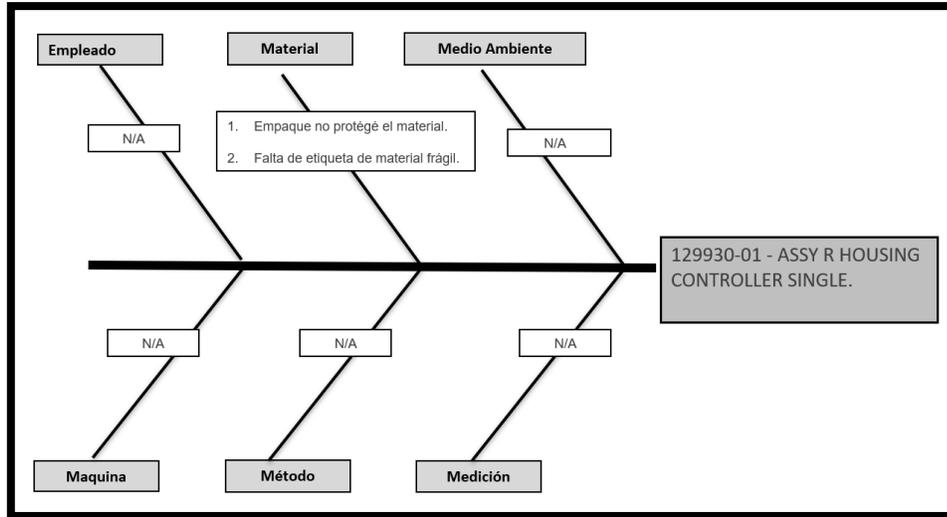
Figura 9: Ishikawa 129930-01. Elaboración propia

La figura 9 contiene la información del 129930-01 - ASSY R HOUSING CONTROLLER SINGLE, figura 10 contiene la información de 151622-01 - PCBA DWR CNTLR v1.10/v1.05BL HH y la figura 11 contiene la información de 355659-01 - TRAY CUBIE 1U.

I. 129930-01 - ASSY R HOUSING CONTROLLER SINGLE.

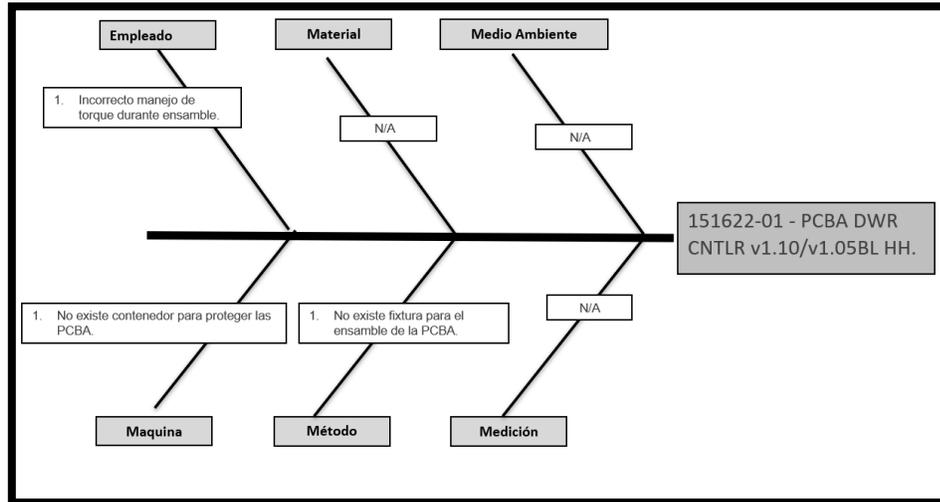
Figura 10: Ishikawa 151622-01. Elaboración propia

II. 151622-01 - PCBA DWR CNTLR v1.10/v1.05BL HH.

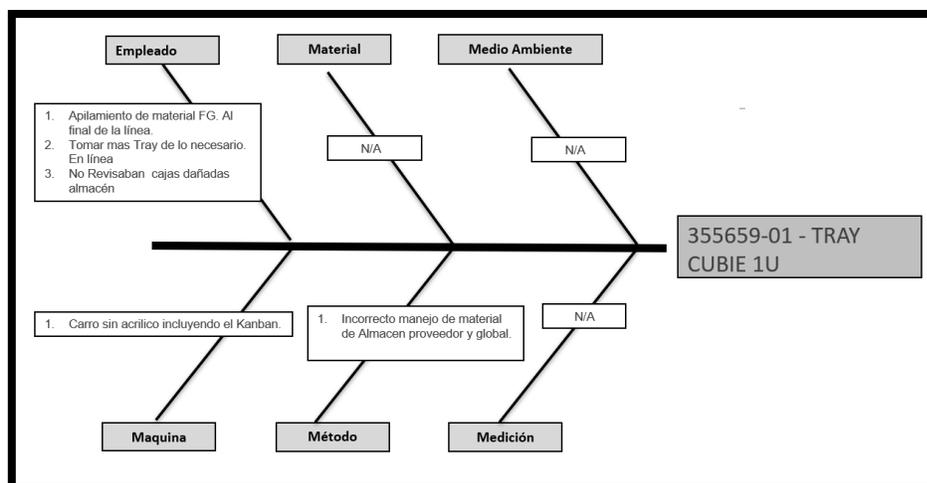
Figura 11: Ishikawa 355659-01. Elaboración propia

III. 355659-01 - TRAY CUBIE 1U

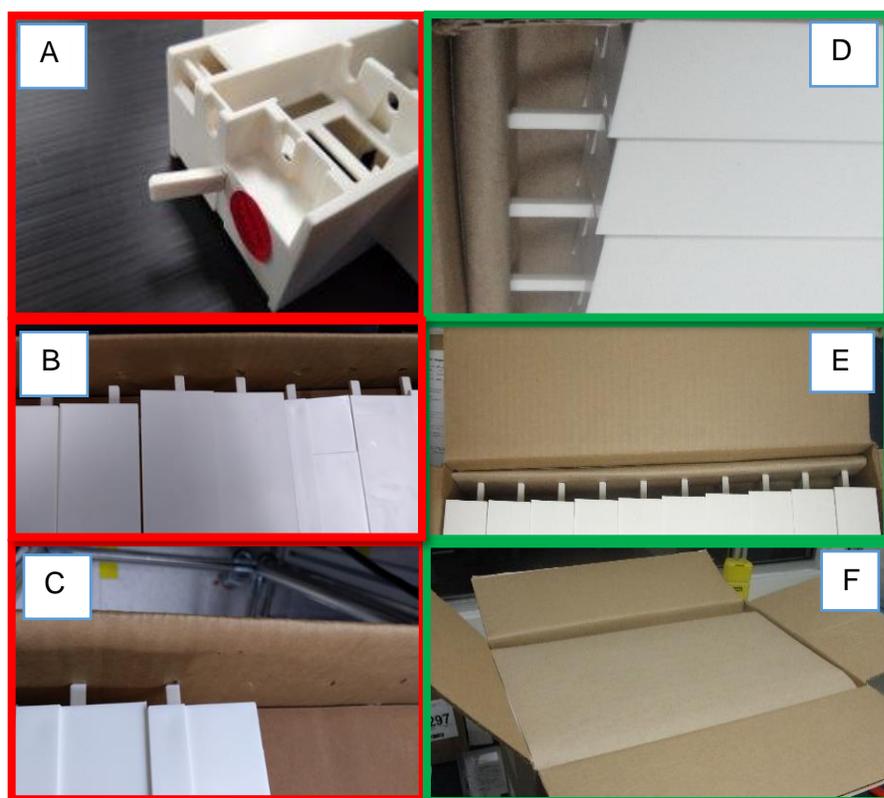
Figura 12: Antes y Después Empaque. Elaboración propia

De acuerdo con la causa raíz donde se identificó que el empaque no ofrece protección como se puede observar en la Figura 12A, el componente dañado de housing fue identificado en la caja durante la inspección de recibos, en la figura 12B se puede observar la configuración de empaque del material como era recibida y en la figura 12C se muestran las marcas en la caja del material.

Una vez notificados estas oportunidades al proveedor nos apoyó adhiriendo una protección alrededor de la caja como se puede observar en la figura 12D y 12E ofreciendo un colchón y finalmente se anexo un separador y tapa como protección para el movimiento interno del material como se puede observar en la figura 12F.

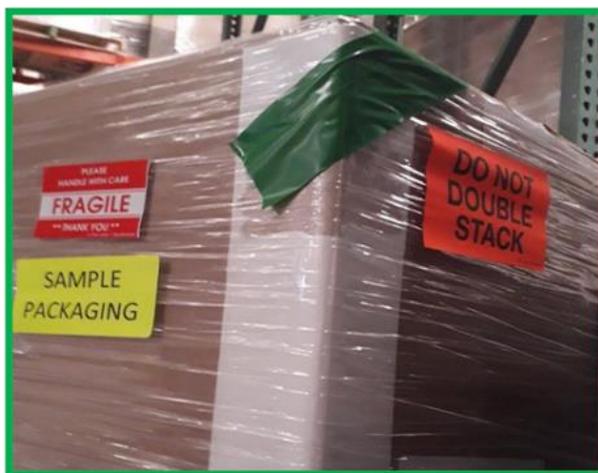
Figura 13: Antes y Después Empaque. Elaboración propia

Falta de etiqueta de material frágil.

Para la segunda acción correctiva el proveedor estableció en sus procedimientos la aplicación de una etiqueta para cada envío del material con la leyenda de Frágil (Fragile) & No estibar doble (Do not double stack) con el objetivo de proporcionar indicaciones para el manejo del material. Lo anterior se muestra en la figura 13 donde se observa el etiquetado del material actual.

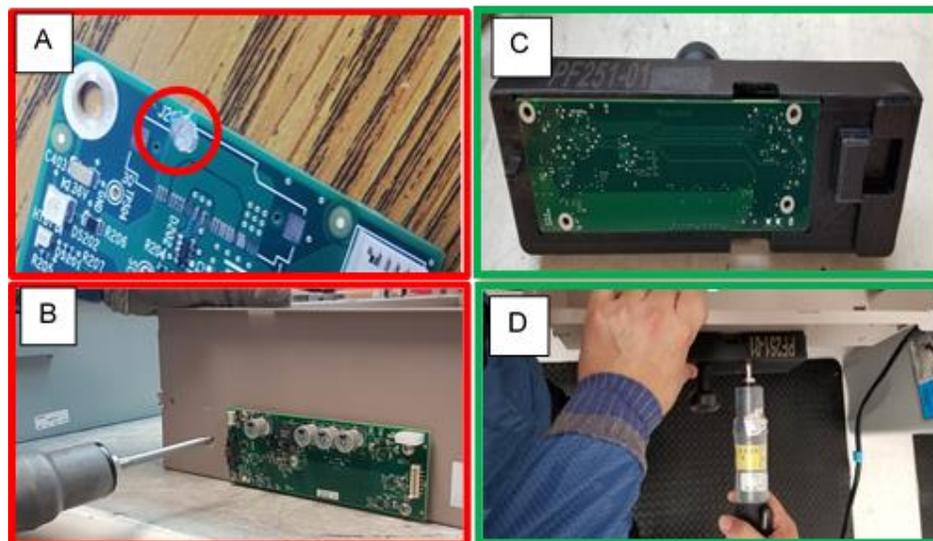
Figura 14: Antes y Después Empaque. Elaboración propia

Para eliminar daños en proceso de ensamble como el observado en figura 14A debido a que el ensamble se realizaba sin ninguna protección como se puede observar en figura 14B donde el torque puede fácilmente dañar la PCBA, se procedió con el diseño y compra de una fixtura la cual permitiera primeramente cubrir la PCBA como se muestra en la figura 14C y posteriormente pudiera utilizarse junto con el torque sin dañar la PCBA como se confirma en la figura 14D.

1. Fixtura para proteger PCBA.

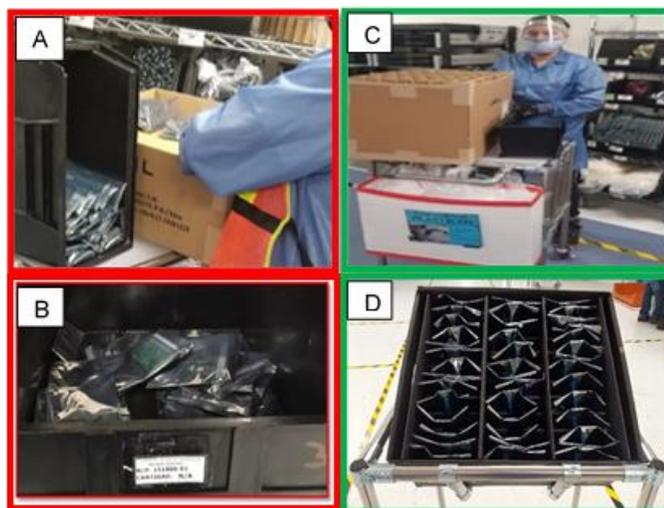
Figura 16: Fixtura para proteger PCBA. Elaboración propia

De los contenedores para protección de PCBA se procedió primeramente con la eliminación de traslado del material a contenedor sin separadores y encimando una con otra como se observa en la figura 16A y evitando tener material mal acomodado como se aprecia en la Figura 16B, por lo que se procedió con la compra de contenedores especiales con separadores y protección antiestático para tomar el material directamente de la caja de proveedor y trasladarlo a la nueva caja adquirida como se puede observar en la figura 16C y 16D. Esta medida fue implementada en el resto de los materiales como medida preventiva y con el objetivo de reducir el mayor contribuidor, es decir daño físico.

2. Colocar contenedores para protección de PCBA.

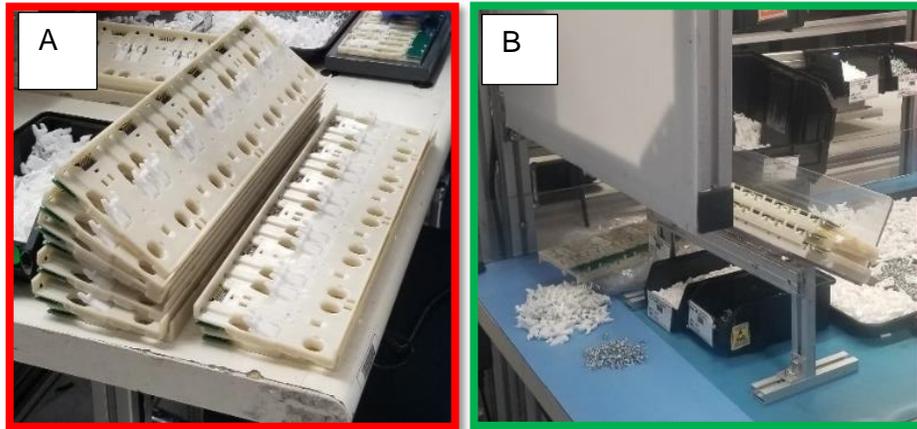
Figura 17: Fixtura de Tray. Elaboración propia.

Debido al acumulamiento de Tray identificado al final de la línea donde representaba un riesgo para el producto debido a que este se caía, ver figura 17A, se procedió con la creación de una fixtura de acrílico y barras de aluminio que sirviera como soporte para colocación del Tray ensamblado la cual se observa en la figura 17B.

1. Crear fixtura para Tray ensamblado al final de línea

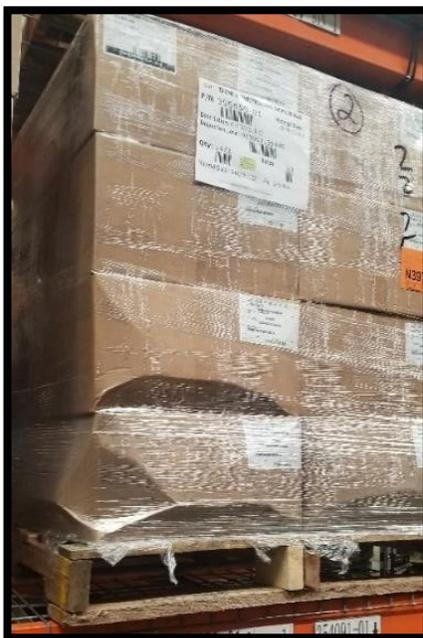
Figura 19: Evidencia de caja dañada. Elaboración propia

Para el problema identificado en almacén como el observado en la figura 19, donde el material era recibido e introducido a producción con daños y sin revisarlo, se procedió a actualizar el procedimiento de almacén para indicar el proceso de identificación y segregación de material dañado 1201-052-000–SWI TJ EMI Recibo y Manejo de Materiales el cual ahora contara con las instrucciones para cuando se reciba material dañado, esta acción se aplica para todos los materiales recibidos, esto se observa en la figura 20.

3. Crear instrucciones para inspección de cajas dañadas.

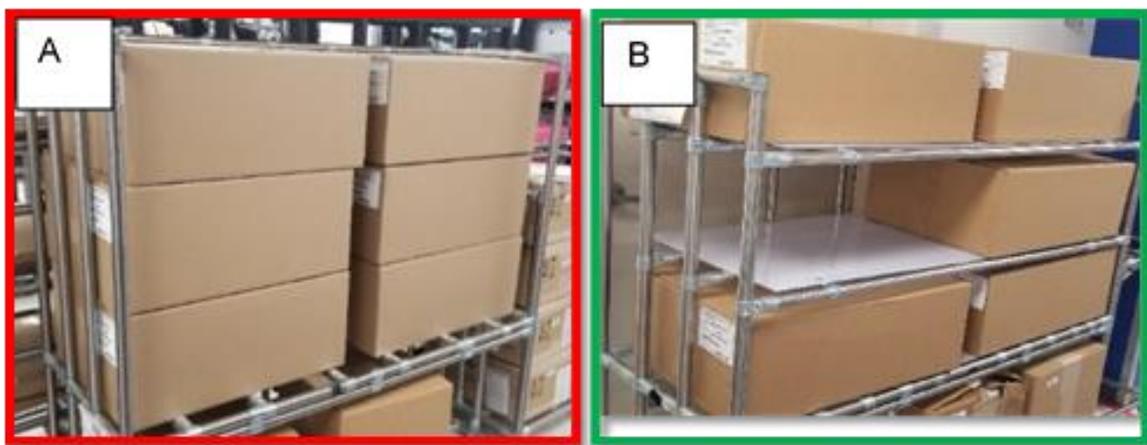
Figura 21: Acrílico a Kanban de Tray. Elaboración propia.

Para la cuarta acción correctiva debido al daño de las cajas ocasionado por el peso y apilamiento del material en el carro de Kanban como se observa en la figura 21A, se procedió a seccionar el carro con 3 niveles y en cada uno de ellos se agregó una hoja de acrílico para distribuir el peso, obligando de esta manera colocar el material por niveles y de manera adecuada sin dejarlo caer como lo observado durante la caminata en el proceso. El resultado final de los cambios se puede observar en la figura 21B. Cabe destacar que este cambio inicio principalmente en el componente Tray, sin embargo, se procedió a implementar en todos los materiales con una situación similar en peso en toda la línea de producción.

4. Adherir acrílico al carro de Tray.

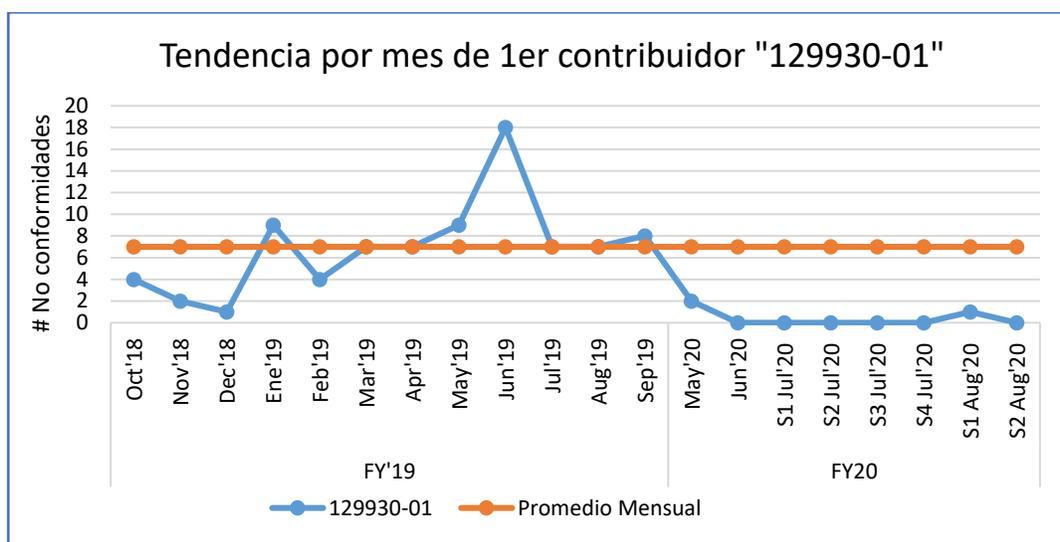
Figura 22: Resultados de 129930-01. Elaboración propia

En la figura 22 podemos observar la reducción de las notificaciones por mes del primer contribuidor “129930-01 - ASSY R HOUSING CONTROLLER SINGLE” donde se observaba una tendencia mensual de 7 notificaciones a tener solo una notificación relacionada al daño físico, esto representa una mejora del 85% de reducción de daño físico.

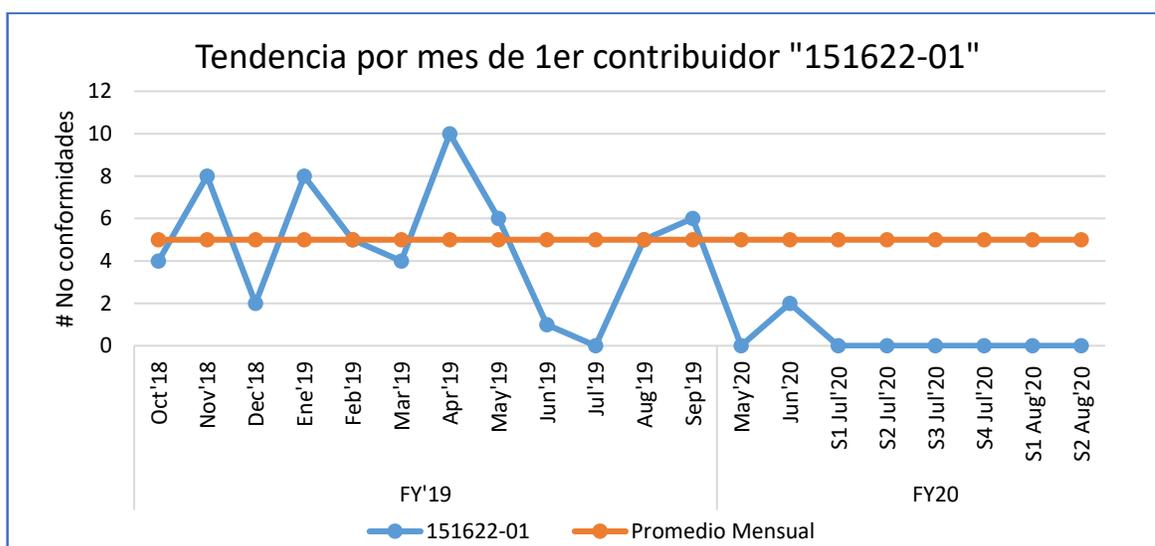
Figura 23: Resultados de 151622-01. Elaboración propia

En la figura 23 observamos la reducción de las notificaciones del tercer contribuidor "151622-01 - PCBA DWR CNTLR v1.10/v1.05BL HH" que paso de tener 5 notificaciones mensuales a no tener notificación de calidad, esto representa una reducción del 100%.

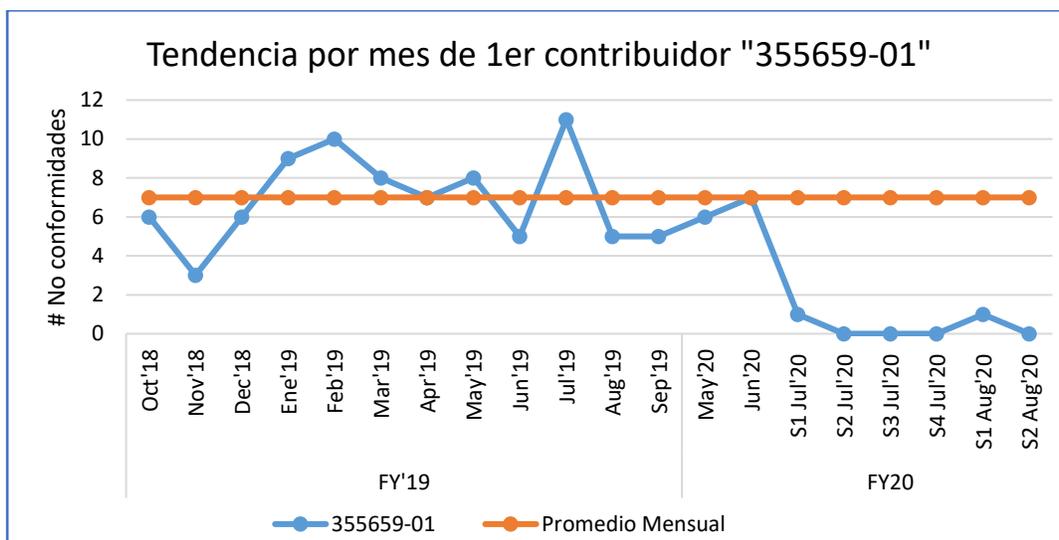
Figura 24: Resultados de 355659-01. Elaboración propia

En la figura 24 se puede observar la reducción del segundo contribuidor "355659-01 - TRAY CUBIE 1U" el cual tenía un promedio mensual 7 notificaciones y desde la implementación de las acciones correctivas se ha identificado 1 notificación de calidad de daño, esto representa un 85% de reducción de daño en Tray.

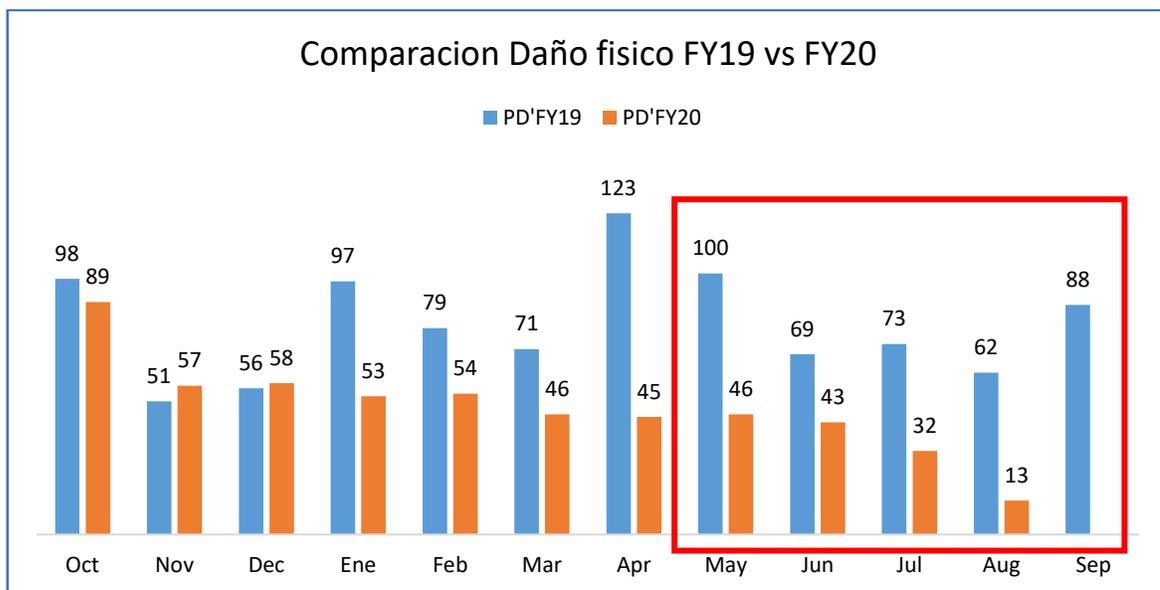
Figura 25: Resultados de Daño físico. Elaboración propia

Finalmente, la figura 25 se muestra el impacto general que ha tenido el modo de falla “Daño Físico” posterior a las acciones correctivas de los 3 principales contribuidores debido a algunas acciones que se aplicaron al resto de los materiales, como, por ejemplo, el de los contenedores para protección de PCBA y el cambio en el proceso de almacén al identificar cajas dañadas.

El resultado confirma una reducción del 58%, dicho de otra manera, de tener 89 notificaciones en promedio por mes en el FY'19 pasamos a 34 notificaciones del FY20 de daño físico (34 notificaciones representan el promedio desde Mayo hasta Agosto que corresponde el inicio del proyecto junto con sus acciones de contención y correctivas).
