Colegio de Ingeniería
Dirección de Posgrado
Campus Mexicali

Análisis de defectos eléctricos en productos con tecnología BGA y medidas de control para reducir el scrap en Skyworks Solutions Mexicali

Mexicali, Baja California. Junio 2018

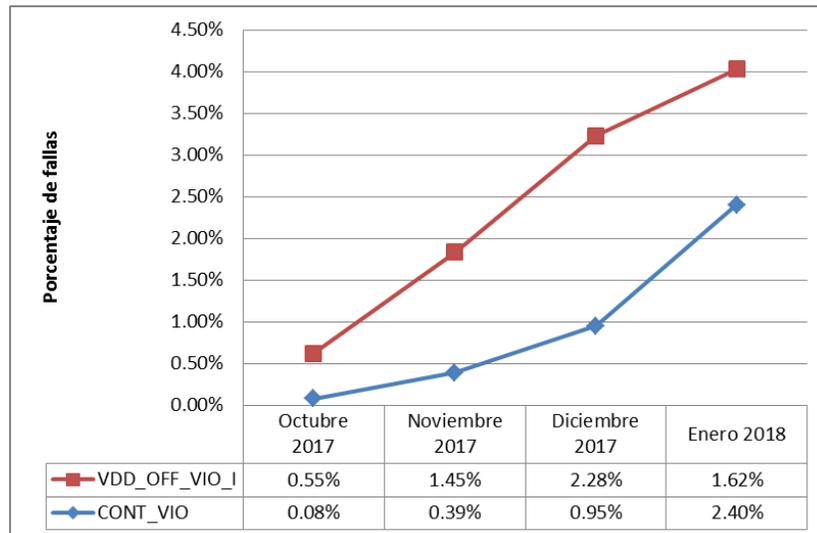
Figura 16. Comportamiento mensual de los parámetros VDD_VIO y CONT_VIO.

Durante la primera fase de la metodología DMAIC se verificaron cuales habían sido los porcentajes correspondientes a las fallas de CONT_VIO y VDD_VIO desde el mes de Octubre del 2017. Esto ayudó a ubicar en el tiempo a partir de cuándo el problema comenzó a presentarse. En la Figura 16 se muestra que el porcentaje de fallas para ambas pruebas comenzó a crecer durante el mes de Diciembre. Durante el mes de Enero se presentó la mayor pérdida con 1.62% para VDD_VIO y 2.40% para CONT_VIO.

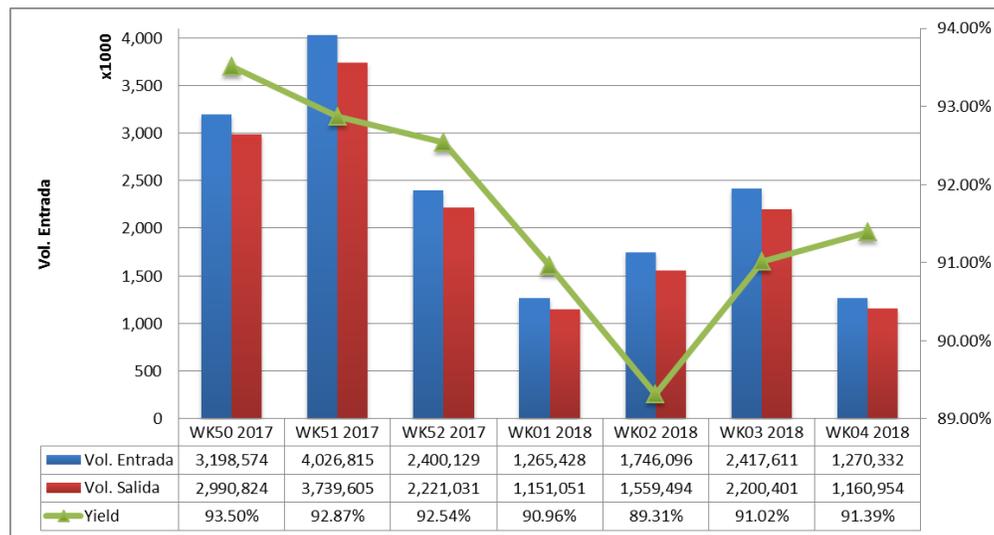
Figura 17. Comportamiento semanal del producto DRx LNA.

Una vez que el problema ya fue evaluado y se determinó que el mes donde alcanzó su máximo pico fue Enero, se realizó un análisis tomando en cuenta las semanas más cercanas al inicio de este mes, los resultados se encuentran en la Figura 17.

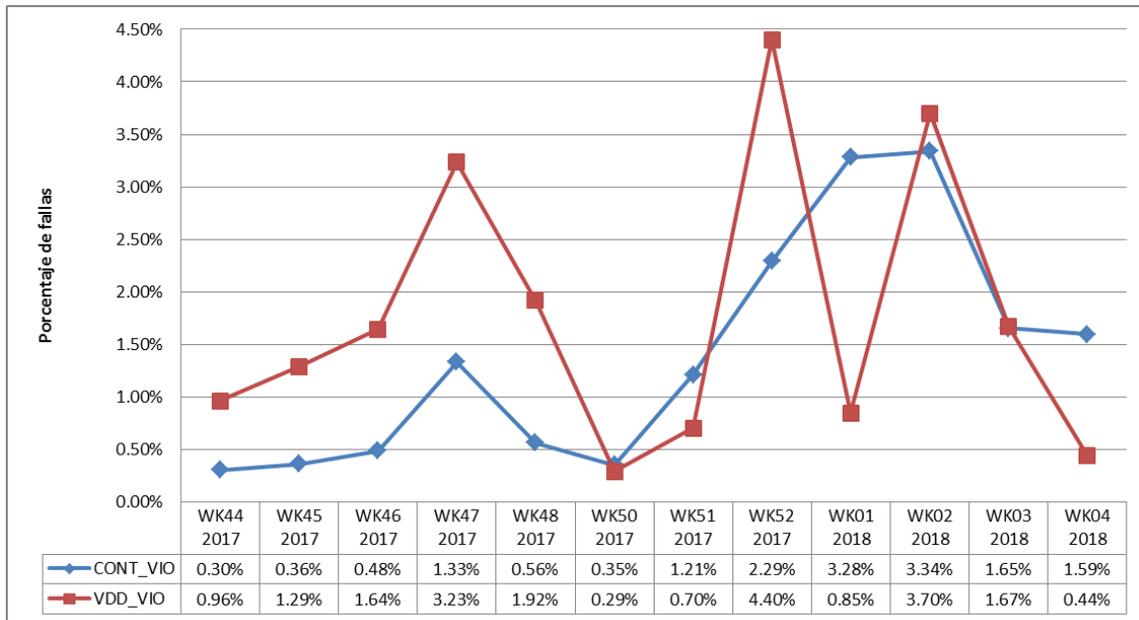
Figura 18. Pérdida de yield semanal por parámetro CONT_VIO y VDD_VIO.

En la Figura 18 se muestra la tendencia semanal de las fallas de VDD_VIO y CONT_VIO mientras que en la Figura 19 se muestran los histogramas de dichas pruebas. En esta última figura se puede apreciar que los datos no siguen un

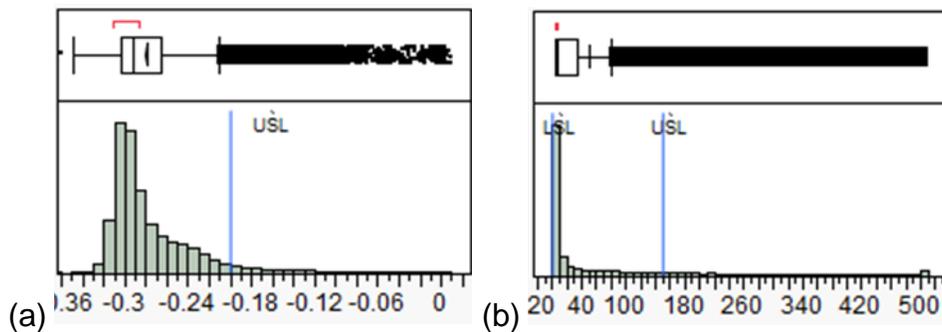
Figura 19. Histograma de la prueba (a) CONT_VIO y (b) VDD_VIO.

comportamiento normal ya que las distribuciones presentan una amplia dispersión en el límite superior.

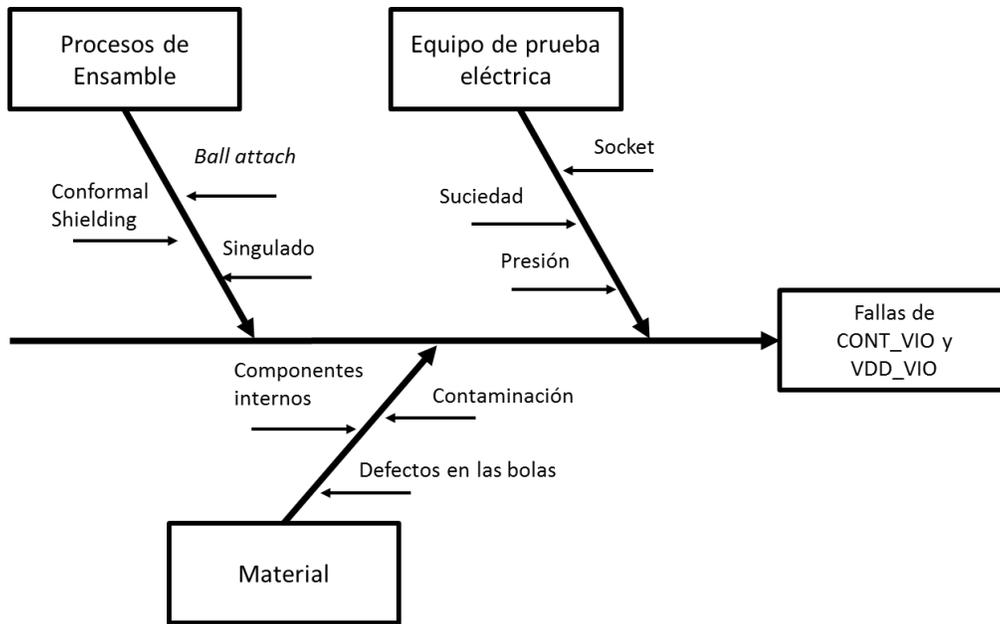
Figura 20. Diagrama de pescado.

En esta fase de la investigación se listaron las posibles causas que pueden provocar un alto índice de rechazos en parámetros de VDD_VIO y CONT_VIO (ver diagrama de pescado en Figura 20).

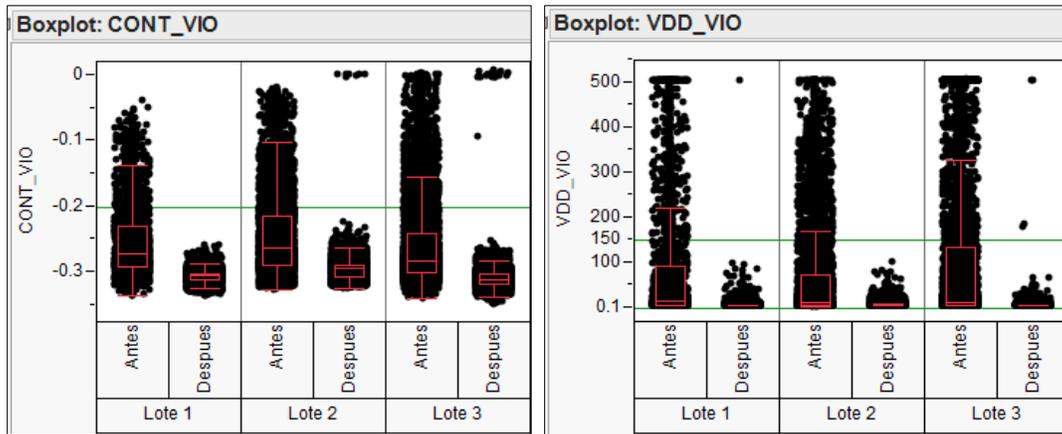
Figura 24. Boxplots de la prueba eléctrica de los parámetros CONT_VIO y VDD_VIO antes y después de la limpieza.

La Tabla 4 muestra los resultados de realizar un procedimiento de limpieza automático en tres lotes de producción (con un total de 32,613 piezas), se observa que

para el Lote 1, el porcentaje de fallas de CONT_VIO se redujo de 27.37% a 0.01%. Sin embargo, el yield máximo que alcanzó uno de los lotes fue de 78.76%, teniendo como conclusión que no todas las piezas se podían recuperar ya que también fallaban otros parámetros después de las pruebas de continuidad y corriente. En la Figura 24 se encuentra la comparación grafica de comportamiento eléctrico antes y después de la limpieza, los datos estadísticos están reportados en la Tabla 5.

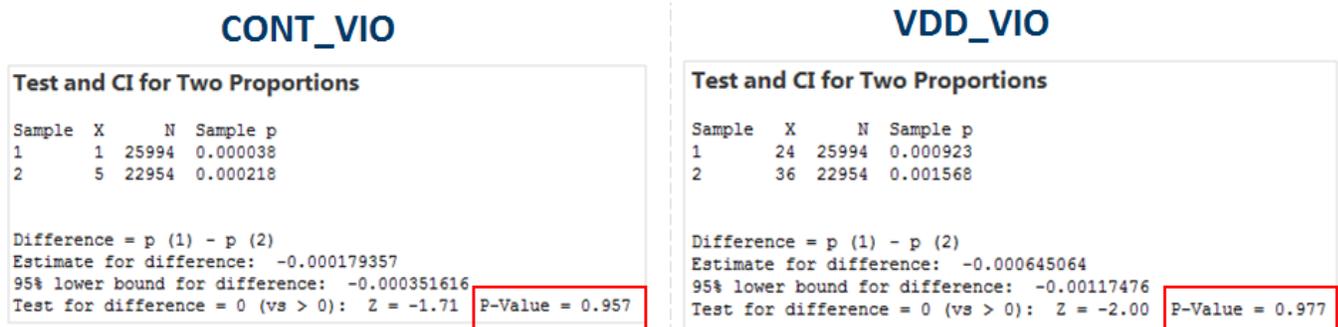
Figura 28. Resultados de la prueba de hipótesis para los parámetros CONT_VIO y VDD_VIO.

Se realizó una prueba de dos proporciones en Minitab por cada uno de los parámetros (CONT_VIO y VDD_VIO) capturando los datos de la Tabla 7. Con un nivel de confiabilidad del 95% (alfa igual a 0.05) y un *Pvalue* mucho mayor a alfa (ver Figura 28) se rechaza la hipótesis alternativa, es decir H0 es aceptada como verdadera.

A partir de estos resultados se pudo concluir que los cambios al diseño del *rubber* habían sido efectivos. Para el 2 de Febrero, se tomó la decisión de liberar a producción un solo equipo del Proveedor 2 (equipo #26).

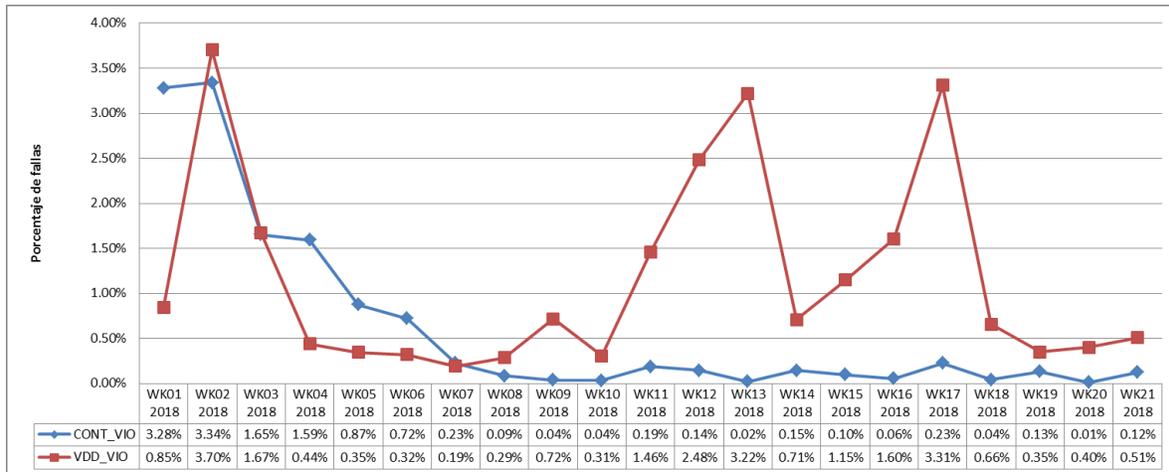
Figura 29. Tendencia semanal en el porcentaje de fallas de VDD_VIO y CONT_VIO.

A partir de la semana 2 del 2018, el equipo #26 del Proveedor 2 volvió a producción con el cambio en el diseño del *rubber* anteriormente descrito. Cada semana se llevaba un registro del porcentaje de fallas de los parámetros CONT_VIO y VDD_VIO. A partir de la semana 11 se comenzó a presentar un incremento en la proporción de rechazos de esas pruebas (ver Figura 29).

El caso fue revisado una segunda vez por el equipo de ensamble y para la semana 14 se liberó un segundo diseño al *rubber* (ver Figura 30). Sin embargo para las semanas siguientes, el porcentaje de fallas de la prueba VDD_VIO se mantenía mayor al 1%.

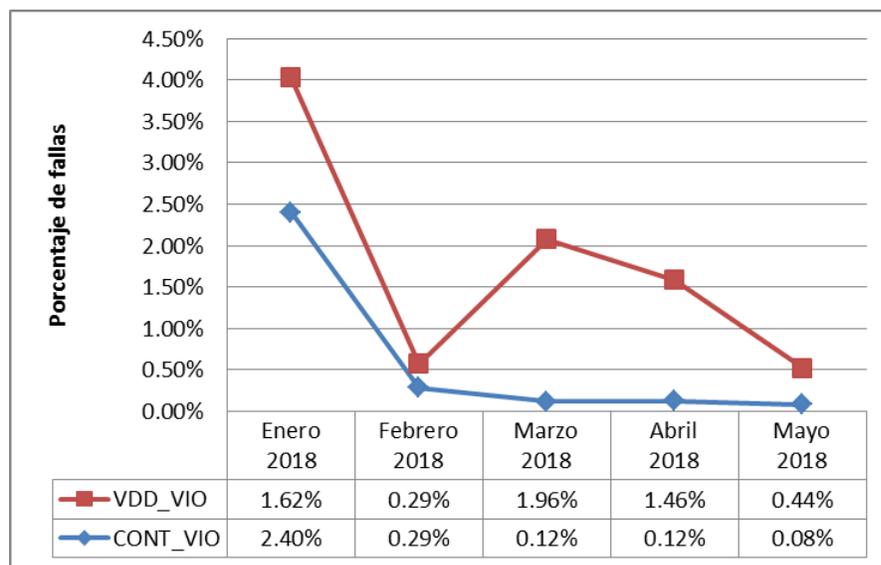
Figura 32. Tendencia mensual de los parámetros VDD_VIO y CONT_VIO.

Finalmente en la Figura 32 se muestra la tendencia mensual luego de haber implementado en producción la mejora propuesta por el equipo de ensamble y el proveedor en los equipos de *Film to Tray*. El porcentaje de fallas de las prueba VDD_VIO bajó de 1.62% a 0.44% en el mes de mayo, mientras que para la prueba CONT_VIO bajó de 2.40% a 0.08%
