CENTRO DE ENSEÑANZA TÉCNICA Y SUPERIOR

Proyecto de Aplicación

**“Desarrollo de nueva reparación y capacidad para Plenum 2202623-3
en Honeywell Mexicali”**

Mexicali, Baja California a marzo del 2019

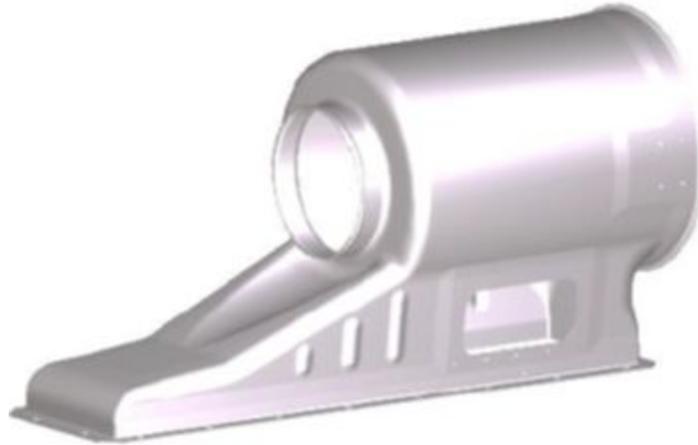
Figura 3. Plenum 2202623-3

Para el Plenum PN 2202623-3, no fue considerado desde su fase de diseño ningún plan de mantenimiento dentro del Manual ATA 21-51-32. Esto posiblemente se deba a que en el momento de su introducción al mercado no contaba con suficiente presupuesto o que era considerado como un riesgo. Pero hoy en día, como se cuenta con mayor experiencia, es posible poder proponer una serie de criterios de inspección y reparación que permitan extender la vida de este producto. Esta metodología de reparación es necesaria para disminuir los costos de reemplazo e inventario asociados a la falta de un método para reparar dicho Plenum. La figura 3 nos muestra el Plenum el cual no fue considerado inicialmente una instrucción de reparación.

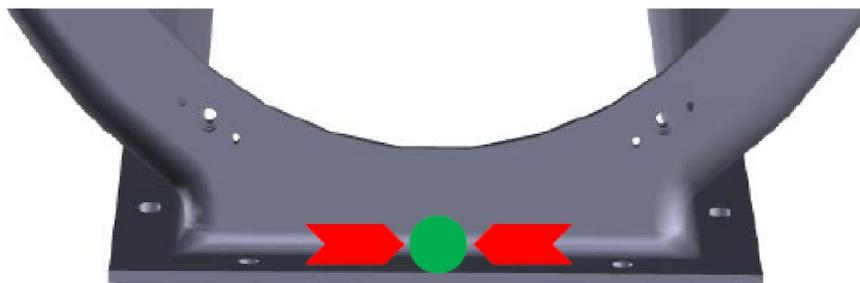
Figura 14. Montaje con ACM.

- Se pueden quitar y reemplazar tres capas de-laminadas, sueltas o pobre en resina, como máximo, de la superficie inferior de la pestaña del marco a lo largo de cada lado o en el extremo del conducto moldeado del Plenum como se aprecia en la Figura 13.
- Se pueden quitar y reemplazar dos capas de-laminadas, suelta o pobre en resina, como máximo, del Plenum en el extremo de la superficie de montaje con la Maquina de Ciclo de Aire (Air Cycle Machine, por sus siglas en inglés) tal como la zona se aprecia en la Figura 14.

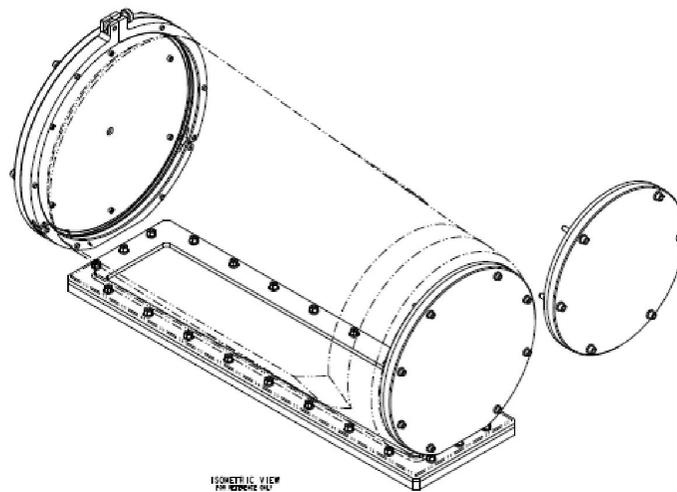
Figura 14. Dispositivo de Prueba de Presión

Para proceder a la evaluación del Plenum reparado, se diseñó y fabricó un nuevo dispositivo de prueba de presión para las condiciones de prueba Proof Pressure y de Burst como se puede apreciar en la siguiente figura 12.
